# Tilstandsrapport Med 10 års vedligeholdelsesplan

EF Yrsavej 9-11  
December 2021

På foranledning af EF Yrsavej 9-11, er der foretaget en byggeteknisk gennemgang af ejendommen. Den byggetekniske gennemgang beror på en overordnet visuel besigtigelse af ejendommens bygningsdele, herunder kældre og lofter.

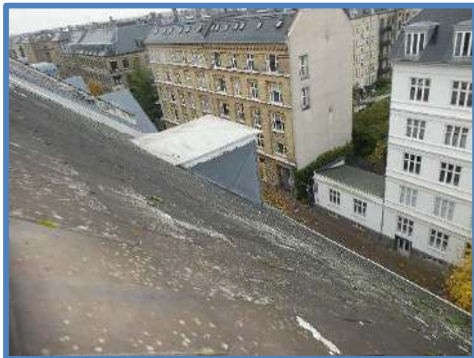
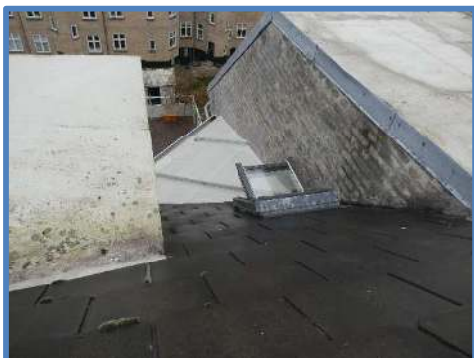
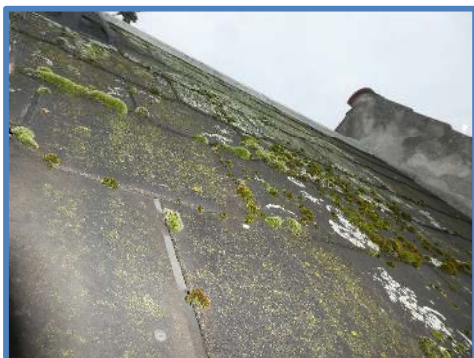
| <p>Tagbelægningen er en eternitskifer</p> <p>Ved en visuel gennem af tagbelægningen, kunne det ikke konstateres at der var løse eternitskifer.</p> <p>Tagdækning er tidligere skiftet til eternitskifer fra naturskifer, sidst eternitskiferne er skiftet var i 1987</p> <p>Der ses flere steder at taget er mosbegroet</p> <p>Eternitplader nedbrydes med tiden af påvirkninger fra sol, vind og vejr samt tagrensninger og mosbegroinger. Eternitplader bliver ved nedbrydning "flossede" således, at taget får tendens til utætheder.</p> <p>Tagbelægningen vurderes at være intakt ud fra besigtigelse dagen.</p> <p>Tagbelægningen er i normal stand.</p> | | | |

| <p>Det anbefales at taget bliver renset ned for alger og mos.</p> <p>Det anbefales at foretage tagkontrol hvert andet år af et entreprenørfirma, med kontrol på indvendig og udvendig side af tagfladen, for defekte inddækninger og rensning af stoppede tagrender mv. registrerede utætheder bør omgående afhjælpes.</p> <p>Der forventes ingen vedligeholdelses udgifter indenfor planperioden udover alm. driftsomkostninger.</p> | | | |

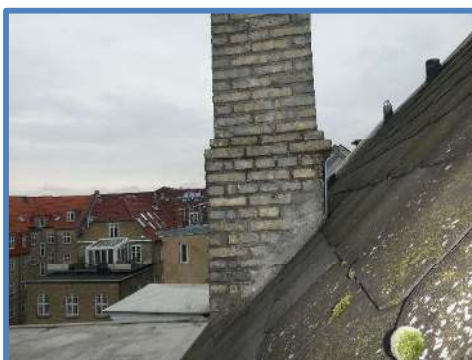
| <p>Brandkamme er istandsat og synes i pæn stand.</p> <p>Skorstenene på ejendommen er udført i pudset murværk og står med afdækningsplader i beton. Skorstene har zinkinddækninger. Generelt er skorstenenes i normal stand, når man ser på overfladerne. Skorstenene er besigtiget fra et tagvindue.</p> <p>Tilstanden på skorstenene og brandkammen er normal.</p> | | | |

| <p>Det anbefales at foretage tagkontrol hvert andet år af et entreprenørfirma, med kontrol på indvendig og udvendig side af tagfladen, for defekte inddækninger og rensning af stoppede tagrender mv. registrerede utætheder bør omgående afhjælpes.</p> <p>Der forventes ingen vedligeholdelses udgifter indenfor planperioden udover alm. driftsomkostninger.</p> | | | |

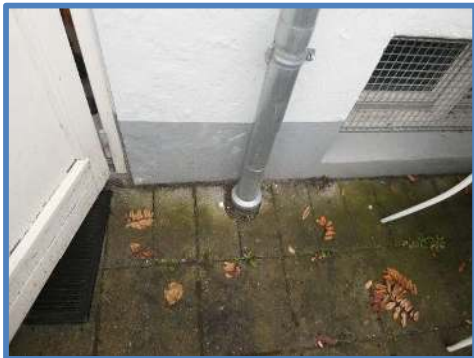
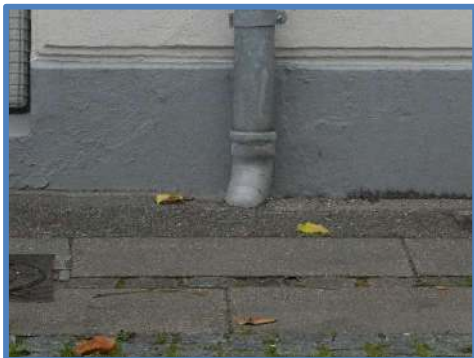
| <p>Tagrenderne og nedløbet er skiftet sammen med taget i 1987</p> <p>Tagrender og nedløb er udført i zink.</p> <p>Almindelig levetid for zink er ca. 15-30 år.</p> <p>Generelt er tagrenderne og nedløbene i en relativ fornuftig stand. Der er ikke registreret utætheder.</p> | | | |

| <p>Det anbefales at foretage tagkontrol hvert andet år af et entreprenørfirma, med kontrol på indvendig og udvendig side af tagfladen, for defekte inddækninger og rensning af stoppede tagrender mv. registrerede utætheder bør omgående afhjælpes.</p> <p>Der forventes ingen vedligeholdelses udgifter indenfor planperioden udover alm. driftsomkostninger.</p> | | | |

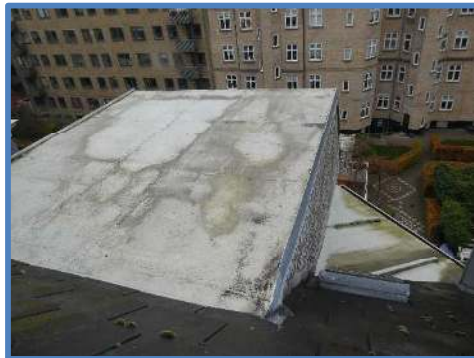
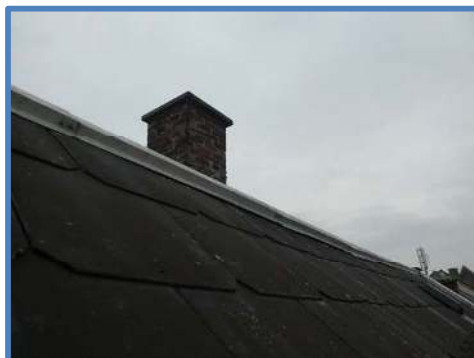
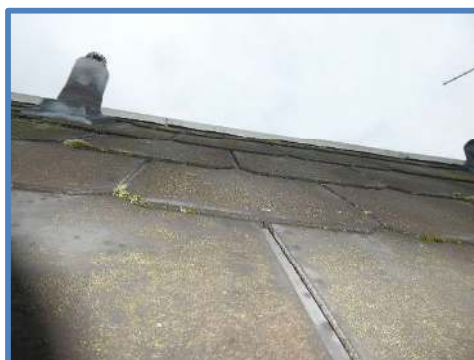
| <p>Taggennemføringer samt inddækninger, som taghætter og faldstammegennemføringer mv. er udført i zink, disse er udskiftet i 1987.</p> <p>Det vurderes at gennemføringerne med tilhørende inddækninger er intakte og i normal stand, og dermed forekommer der ikke risiko for vand indtrængende på nuværende tidspunkt.</p> <p>Generelt er taggennemføringer samt inddækninger i en relativ fornuftig stand. Der er ikke registreret utætheder.</p> | <div></div> <div></div> <div></div> | | |

| <p>Det anbefales at foretage tagkontrol hvert andet år af et entreprenørfirma, med kontrol på indvendig og udvendig side af tagfladen, for defekte inddækninger og rensning af stoppede tagrender mv. registrerede utætheder bør omgående afhjælpes.</p> <p>Der forventes ingen vedligeholdelses udgifter indenfor planperioden udover alm. driftsomkostninger.</p> | | | |

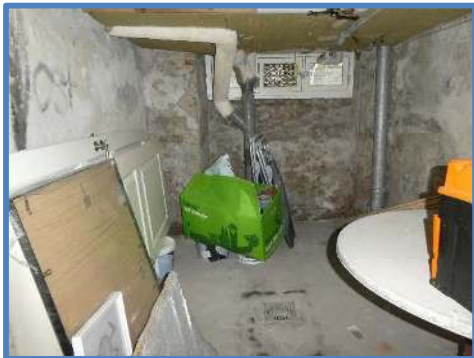
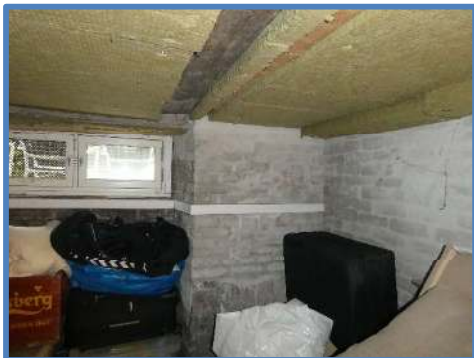
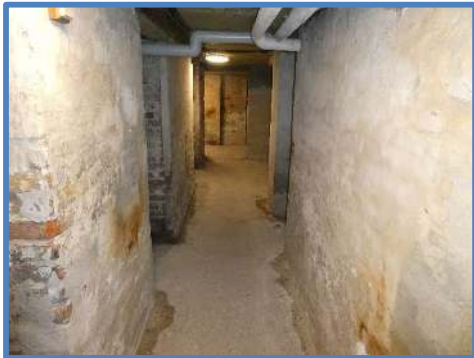
| <p>Ejendommens kælder er opdelt i to. Kælderen bruges i dag til depotrum, cykelopbevaring og varmecentral. Der er adgang til kælderen via bagtrapper og fra gården.</p> <p>Kælderen under Yrsavej nr. 11 har generelt et fornuftigt indeklima, hvor kælderen under nr. 9 har et fugtigt indeklima. Bestyrelsen oplyser at alle kloakker blev udskiftet i 2003. I 2014 blev der etableret højt vandssikring (1 stk i nr. 9 + 2 stk i nr. 11) og rottesikring (1 stk i gården + 1 stk i fortovet på gadesiden). Der er monteret ny drænpumpe blev installeret (nr. 11) i 2021.</p> <p>Der er årlig servicering på disse ting via serviceaftale.</p> <p>I kælderen er der Ventilation i form af hulplader i vinduerne. Varmeanlægget i nr. 11 afgiver lidt varme til denne del af kælderen.</p> <p>Tilstanden af kælderen er generel i mindre god stand.</p> | | | |

| <p>Det anbefales at der er en temperatur på min. 18°C. i kælderen samt en naturlig ventilation. Disse tiltag mindsker risiko for forfald af bærende konstruktioner herunder svampeskader, råd i bjælker og korrosion i armeringer.</p> | | | |

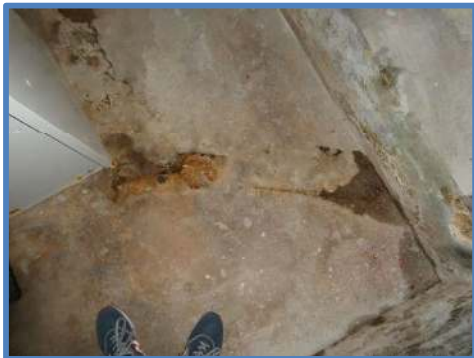
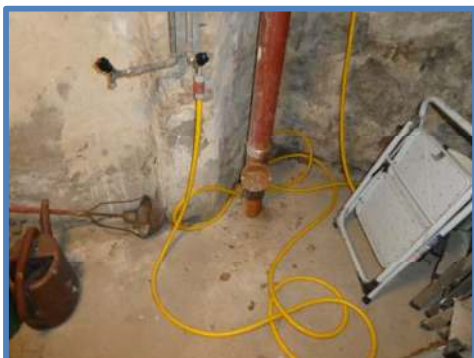
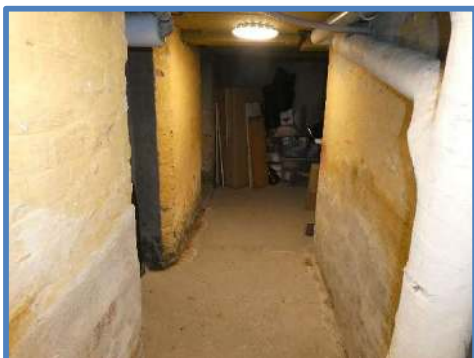
| <p>Kældergulvene består af et betonlag, der sandsynligvis er udstøbt på kapilarbrydende lag udlagt på råjorden, betonen er glittet i overfladen.</p> <p>Kældergulvene fremstår med mindre revnedannelser, disse vurderes dog at være af ren kosmetisk karakter.</p> <p>Betonkældergulvet er i normal stand.</p> | <div></div> <div></div> <div></div> | | |

| <p>Kældergulvet fremstår i god stand, der anbefales ingen arbejde på denne.</p> <p>Der forventes ingen vedligeholdelses udgifter indenfor planperioden udover alm. driftsomkostninger.</p> | | | |

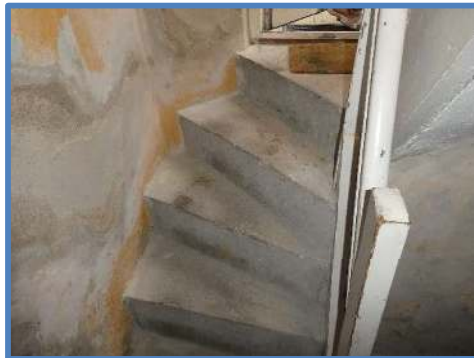
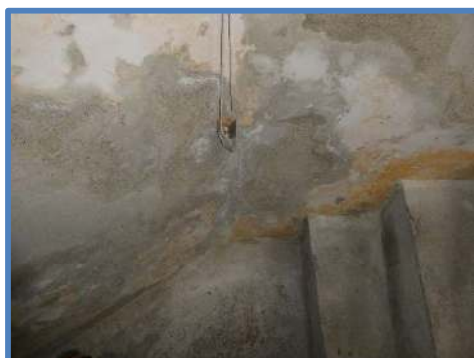
| <p>Der er kælder nedgang fra gården og hovedtrapperne.</p> <p>Der er tidligere blevet udskiftet ned nederste del af trappen til beton.</p> <p>Tilstanden på Kældernedgange er normal.</p> | | | |

| <p>Der anbefales ingen arbejder på dette.</p> <p>Der forventes ingen vedligeholdelses udgifter indenfor planperioden udover alm. driftsomkostninger.</p> | | | |

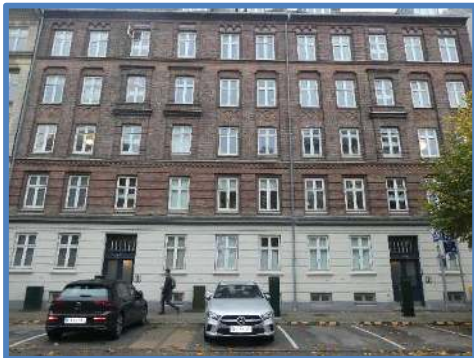
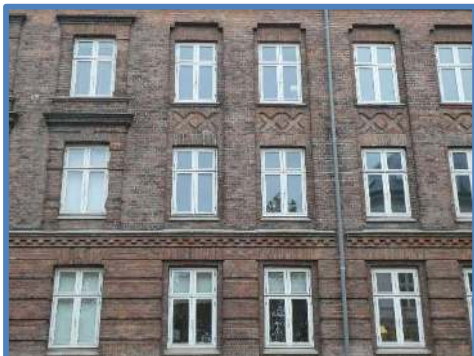
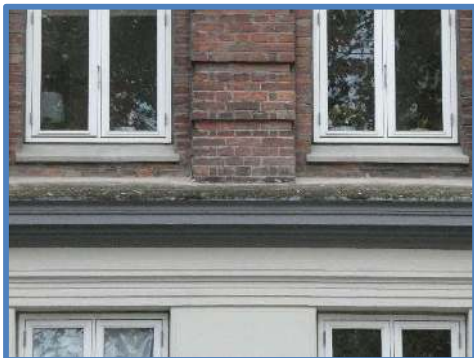
| <p>Gadefacaden er udført med pudset og malet underfacade i råhvid farve og med grå sokkel. Facaden fremstår i røde teglsten og har to gennemgående gesimsbånd over stue- 1.sal og 3.sal- 4.sal.</p> <p>Facaden fremstår med kvaderpuds fra kældervinduerne til vinduerne på 1 sal. Hovedgesimsen er udført med brystningsfrise.</p> <p>Bestyrelsen oplyser, at der er blevet udbedret sætningsskader og facaden er blevet pudset op i 2007 og malet igen i 2014.</p> <p>Foreningen må forvente, at der kommer løbende renoveringsarbejder på facaden. Der forekommer områder på facaden, hvor det vurderes at der inden for planperioden vil opstå behov for udskiftning af fuger samt eftergang af sålbænkens overflader for at opretholde standen på facadens generelle stand.</p> <p>Gadefacaden står i normal stand alderen taget i betragtning.</p> | | | |

| <p>Det anbefales at der ikke saltes helt op til facaderne, da dette kan skade fugerne og murstene. Ved skader på facaden anbefales det at dette udbedres inden vintermånederne for at sikre sig at det ikke udvikler sig, og dermed giver mulighed for vandindtrængning og opfugtning af konstruktionen.</p> | | | |

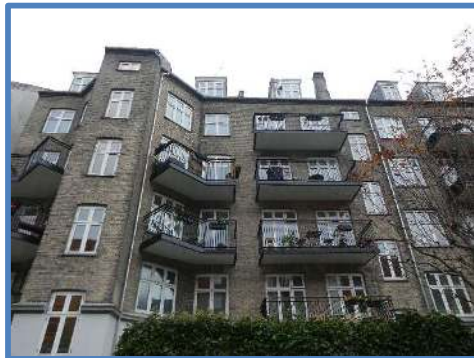
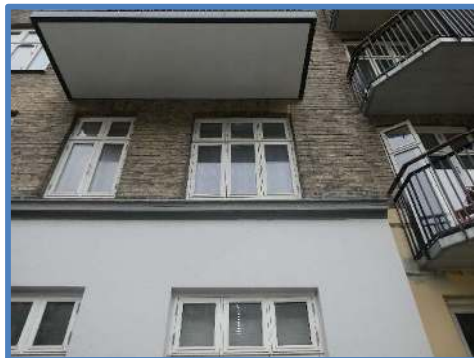
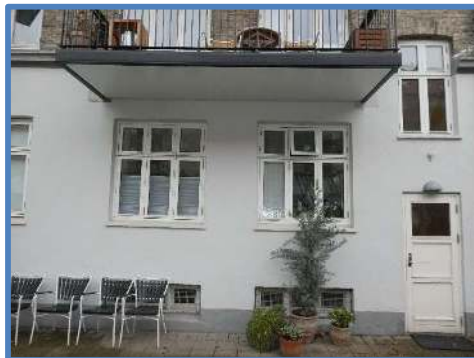
| <p>Gårdfacaden er udført med pudset og malet underfacade i råhvid farve og med grå sokkel. Facaden fremstår i røde teglsten og har to gennemgående gesimsbånd over stue-1.sal.</p> <p>Facaden fremstår med puds fra kældervinduerne til vinduerne på 1 sal.</p> <p>Hovedgesimsen er udført med brystningsfrise.</p> <p>Bestyrelsen oplyser, at der er blevet udbedret sætningsskader og facaden er blevet pudset op i 2007 og malet igen i 2014.</p> <p>Foreningen må forvente, at der kommer løbende renoveringsarbejder på facaden.</p> <p>Der forekommer områder på facaden, hvor det vurderes at der inden for planperioden vil opstå behov for udskiftning af fuger samt eftergang af sålbænkens overflader for at opretholde standen på facadens generelle stand.</p> <p>Gårdfacaden står i normal stand alderen taget i betragtning.</p> | | | |

| <p>Det anbefales at der ikke saltes helt op til facaderne, da dette kan skade fugerne og murstene. Ved skader på facaden anbefales det at dette udbedres inden vintermånederne for at sikre sig at det ikke udvikler sig, og dermed giver mulighed for vandindtrængning og opfugtning af konstruktionen.</p> | | | |

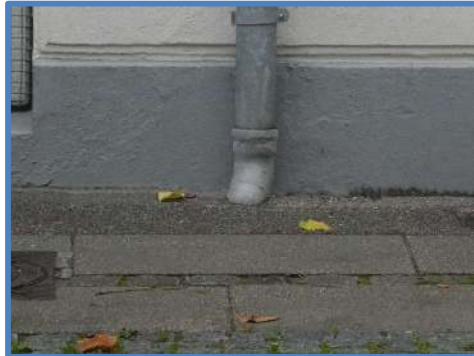
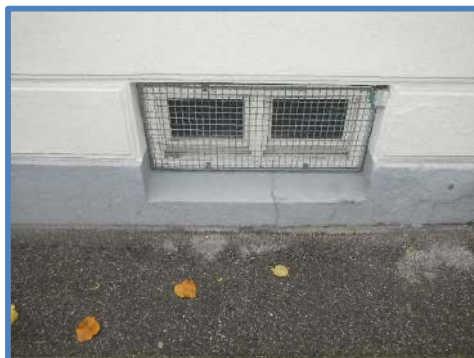
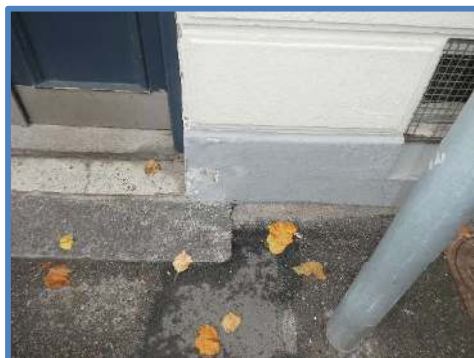
| <p>Sokkelen er udført i mursten som er pudset op i en grå nuance.</p> <p>Bestyrelsen oplyser, at der er blevet udbedret sætningsskader og facaden er blevet pudset op i 2007 og malet igen i 2014. der er udført omfangsdræn i 2003.</p> <p>Tilstanden på soklen er normal.</p> | | | |

| <p>Det anbefales at der ikke saltes helt op til facaderne, da dette kan skade fugerne og murstene. Ved skader på facaden anbefales det at dette udbedres inden vintermånederne for at sikre sig at det ikke udvikler sig, og dermed giver mulighed for vandindtrængning og opfugtning af konstruktionen.</p> | | | |

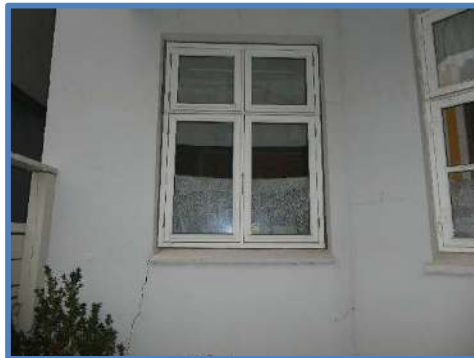
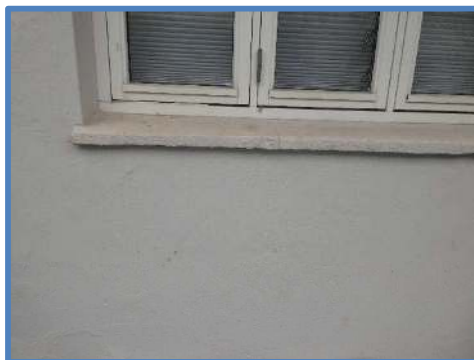
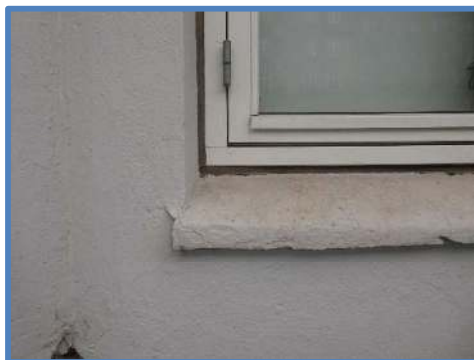
| <p>Sålbenkene og gesimsbåndene på gadefacaden er udført som betonsålbenke.</p> <p>Betonsålbenken er hele og uden store skader og der er ikke registreret sålbænke med afskalninger.</p> <p>Det anbefales dog at betonsålbenkene eftergås i form en overfaldebehandling via driften og skifersålbenkene visuelt eftergås.</p> <p>Der forventes ingen vedligeholdelsesarbejder inden for planperioden udover den almindelige drift omkostninger.</p> <p>Tilstanden på sålbænkene er normal</p> | | | |

| <p>Det anbefales at sålbænkene renses hver 5-8 år for evt. algebelægning.</p> <p>Der forventes ingen vedligeholdelses udgifter indenfor planperioden udover alm. driftsomkostninger.</p> | | | |

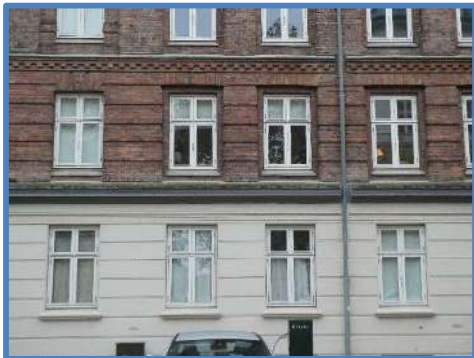
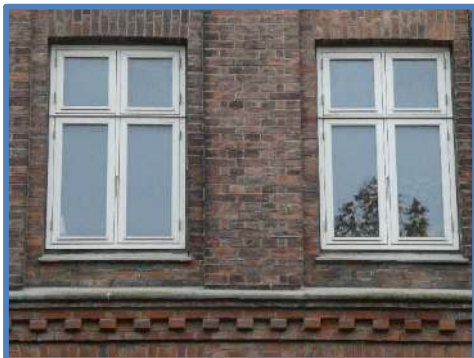
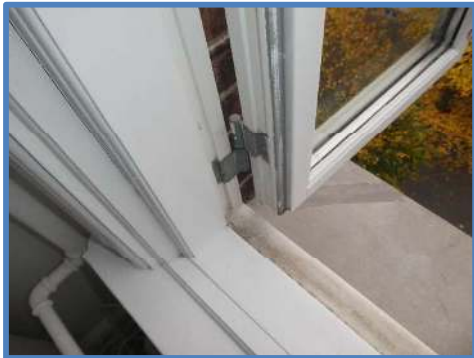
| <p>Vinduer til både beboelse og trappeopgange på gadefacaden er delvis udskiftet i 1998 og 2007. Vinduerne er udført i træ med termoruder og malet i hvid farve, og med betonsålbænke.</p> <p>Vinduer i lejligheder er dannebrogsvinduer 2 fagsvinduer.</p> <p>Kalfatringsfugerne er udført med bløde fuger.</p> <p>Bestyrelsen oplyser at den indvendige vedligeholdelses af vinduerne står andelshaver selv for.</p> <p>Bestyrelsen oplyser at der i 2007 er blevet malet vinduer udvendig.</p> <p>Tilstanden på gadefacadens vinduerne er normal.</p> | | | |

| <p>Trævinduer bør løbende vedligeholdes og bør som tommelfingerregel males med et interval på 5 til 10 år, men det afhænger dog meget af vinduernes indbygning og geografiske orientering.</p> <p>Det anbefales, at vinduerne eftergås hvert 5. år, hvor alle tætningslister gennemgås, og hængsler smøres.</p> | | | |

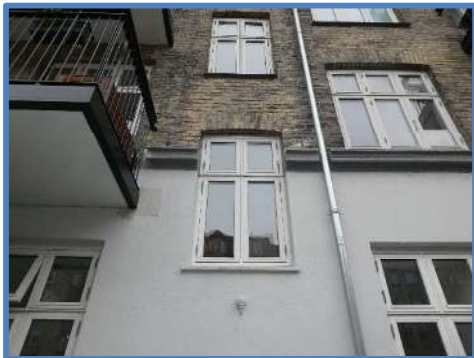
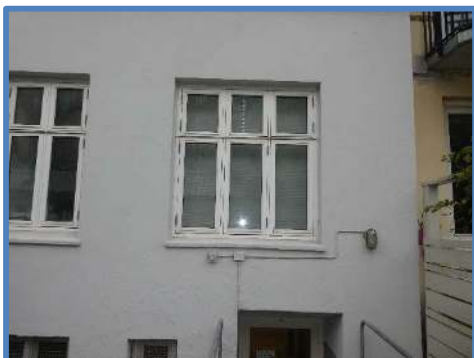
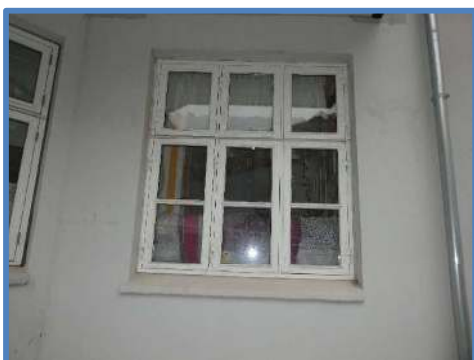
| <p>Vinduer til både beboelse og trappeopgange på gadefacaden er delvis udskiftet i 1998 og 2007. vinduerne er udført i træ med termoruder og malet i hvid farve, og med betonsålbænke.</p> <p>Vinduer i lejligheder er dannebrogsvinduer 2-3 fagsvinduer.</p> <p>Kalfatringsfugerne er udført med bløde fuger.</p> <p>Bestyrelsen oplyser at den indvendige vedligeholdelses af vinduerne står andelsejerne selv for.</p> <p>Bestyrelsen oplyser at der i 2007 er blevet malet vinduer udvendig.</p> <p>Tilstanden på gadefacadens vinduerne er normal.</p> | | | |

| <p>Trævinduer bør løbende vedligeholdes og bør som tommelfingerregel males med et interval på 5 til 10 år, men det afhænger dog meget af vinduernes indbygning og geografiske orientering.</p> <p>Det anbefales at vinduerne eftergås hvert 5. år, hvor alle tætningslister gennemgås, og hængsler smøres.</p> | | | |

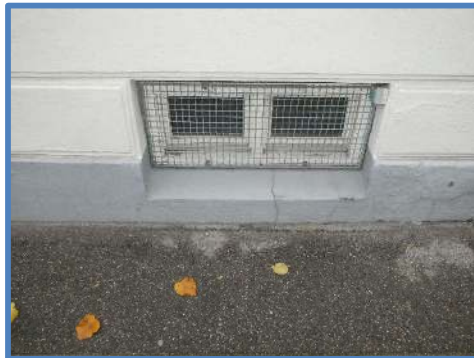
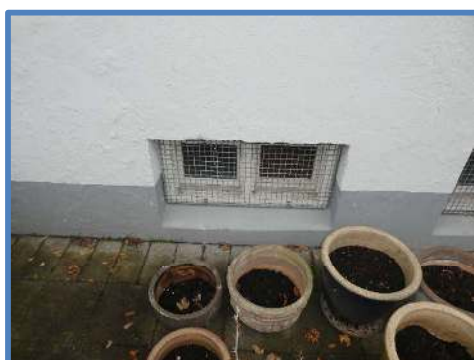
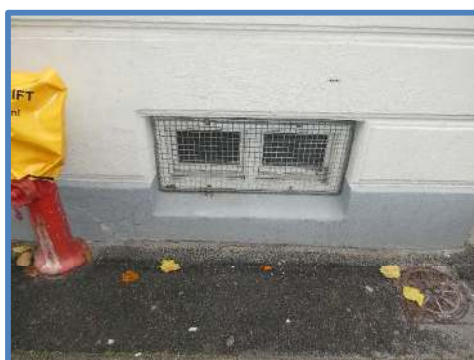
| Kælder vinduerne er 2-fagsvinduer med jerngitter. vinduerne er udført i træ med termoruder og malet i hvid farve, de vurderes at være de oprindelige. | | | |

| Trævinduer bør løbende vedligeholdes og bør som tommelfingerregel males med et interval på 5 til 10 år, men det afhænger dog meget af vinduernes indbygning og geografiske orientering. | | | |

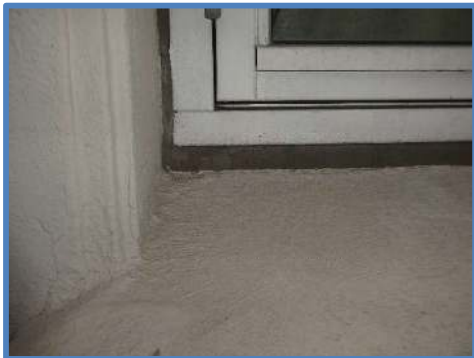
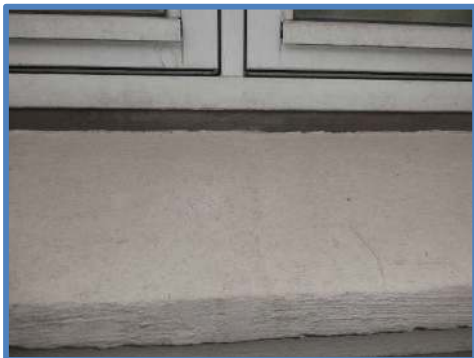
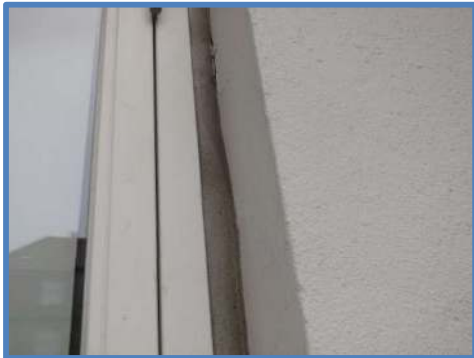
| <p>Kalfatringsfugerne omkring foreningens vinduer er i blandet stand, materialer og alder.</p> <p>Elastiske fuger (bløde fuger) har en normeret levetid på en 5-10 år og mørtelfuger har en levetid på 20- 30 år afhængig af placering og løbende udført vedligehold.</p> <p>Når en elastisk fuge først er blevet sprød og fast i ovefladen og slipper tætheden mellem de to bygningsdele skal den skiftes, for at undgå indtrængen af fugt og vand. Fugens opgave er at holde tæt.</p> <p>Tilstanden på fugerne er normal.</p> | <div></div> <div></div> <div></div> | | |

| <p>Fugerne bør visuelt efterses 1 gang årligt for at sikre, at de hæfter korrekt til murværk og karm, så der ikke trænger vand ind i konstruktionerne.</p> <p>Fuger af denne type bør udskiftes hvert 10.-15. år, da de over tid mister deres elasticitet og revner.</p> | | | |

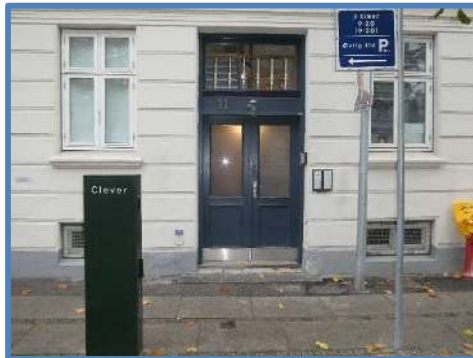
| <p>Opgangsdøren til hovedtrapperne er udført som malerbehandlede fyldningsdøre med glasfelter. Dørene er med termoruder, slutblik og greb af rustfrit stål.</p> <p>Der er monteret dørpumpe på opgangsdøren. Dørene vurderes at være de oprindelige med udskiftning af beslåning.</p> <p>Bestyrelsen oplyser at der sidst er blevet malet/renoveret opgangsdøre i 2016.</p> | | | |

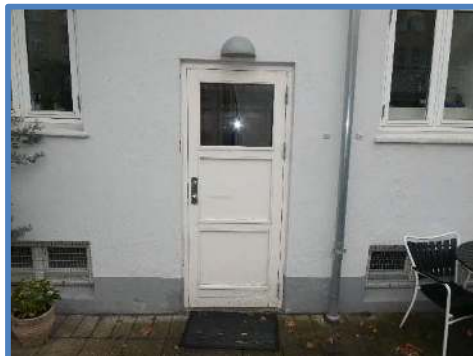
| <p>Det er observeret at opgangsdørene ikke holder tæt.</p> | | | |
| <p>Tilstanden på gadedørene er normal alderen taget i betragtning.</p> | | | |

| <p>Dørene er fuget med en gummifuge. Fugninger skal jævnligt efterses og udbedres hvis der er løse, slippende, utætte fugninger.</p> <p>Fuger af denne type bør udskiftes hvert 10.-15. år, da de over tid mister deres elasticitet og revner.</p> | | | |

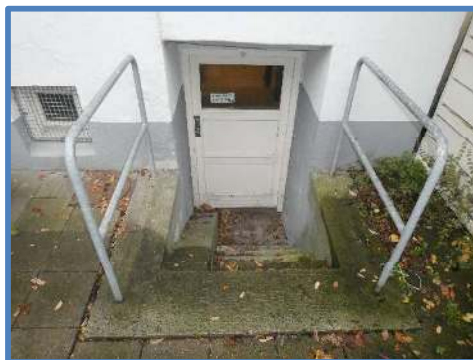
| <p>Opgangsdørene til bagtrapperne er udført som fyldningsdøre med overparti med glas. Dørene er udskiftet i 1998, de er udført i træ malet i hvid farve.</p> <p>Der er monteret dørpumper på kælderdørene. Tilstanden på dørene til bagtrapperne er normal alderen taget i betragtning.</p> | | | |

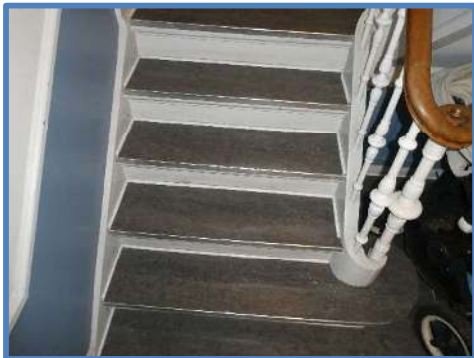
| <p>Hovedtrapperne er udført som trætrappe med linoleum på trin, reposer og gangarealer. Trinene har forkantlister i messing. Indgangsrepos i stueetagen er udført med terrazzo gulv. Vanger og stødtrin er malede og fremstår i en fornuftig stand. Balustre udført i træ med profil og olieret træhåndliste.</p> | | | |

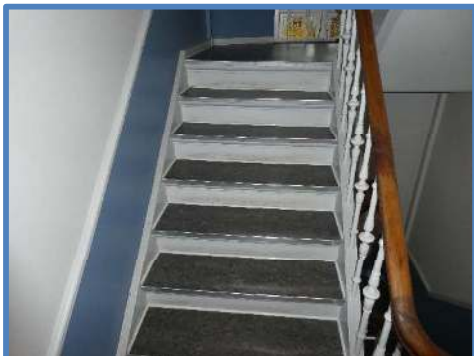
| <p>Det er oplyst at trapperne er blevet istandsat for i 2016. Væggene og lofter fremstår som malede flader med profileret træpaneler. Der er observeret at der forekommer enkelte hakker o. lign. på væggene, som alene har en kosmetisk karakter.</p> | | | |
| <p>Generelt er terrazzoen uden de større skader og revnedannelser men der forekommer revner som bør som minimum holdes under observation for videreudvikling</p> | | | |

| <p>Det anbefales, at der årligt udføres en partiel malerreparation i opgangene samt en hovedrengøring af trapperne for at opretholde den gode stand, trapperne er i.</p> | | | |

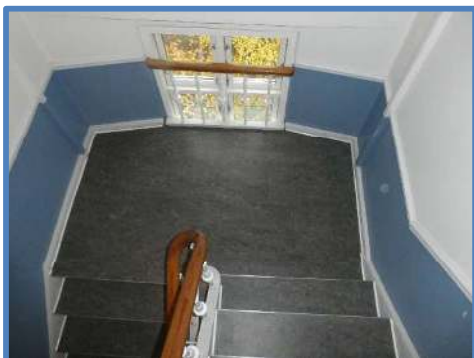
| <p>Trappeopgangene er i god stand.</p> | | | |

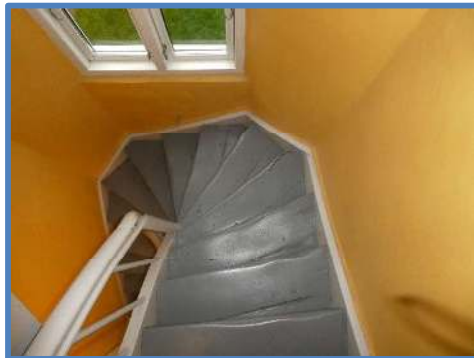
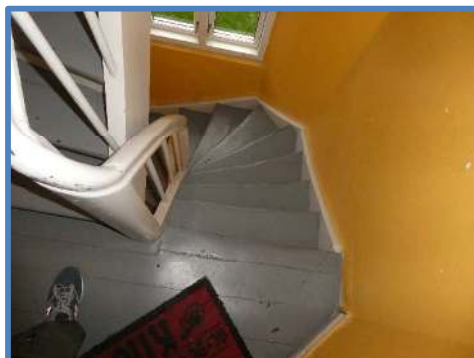
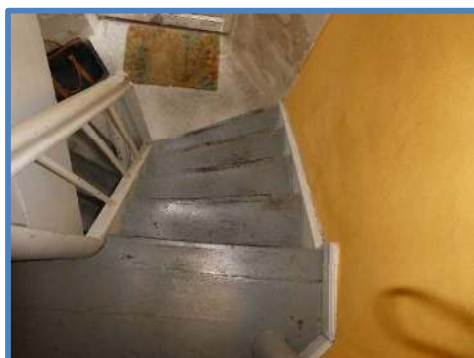
| <p>Ejendommen har 2 bagtrapper.</p> <p>På bagtrappen er trappeløbene opbygget med trin, stødtrin, vanger, balustre og håndlister i træ.</p> <p>Trin og repos er malet.</p> <p>Køkkentrapperne er de oprindelige og er ikke blevet vedligeholdt løbende. Der er således afskallet maling.</p> <p>Bagtrapperne er i mindre god stand.</p> | | | |

| <p>Det anbefales, at alle bagtrapper istandsættes, og arbejdet omfatter generelt:</p> <ul style="list-style-type: none"><li>• Pudsreparationer, afrensning, pletspartling, filt på vægge, lofter, underside trappeløb og efterfølgende maling i evt. samme farve som nu</li><li>• Snedkerreparation og maling/lakering af alt træværk, herunder vinduesplader, døre og trappe vinduer males ikke</li><li>• Evt. ny installation af og nye lamper i de opgange, hvor installationen er ældre, prisen på disse er afhængig af udseende og funktionalitet m.v.</li><li>• Der foreslås etablering af linoleum og forkanter på alle trin.</li><li>• I forbindelse med istandsættelse af alle bagtrapper, foreslås en udskiftning af alle trappedøre til lejlighederne. Herved kan der opnås bedre egenskaber vedrørende dørenes funktionalitet, lydisolering, tæthed samt brandmodstand.</li></ul> | | | |

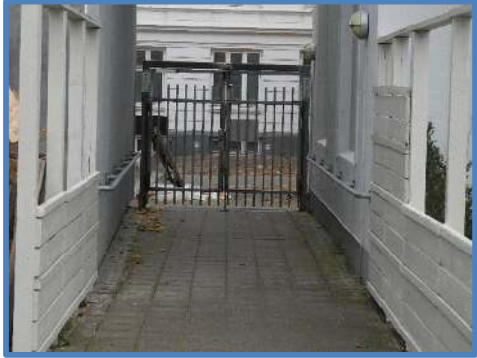
| <p>Ejendommen har egen port til gården.<br/>Det er ikke oplyst at der er nogle problemer med denne.</p> | | | |

| <p>Porten bør løbende vedligeholdes hvor alle hængsler smøres og bør som tommelfingerregel males med et interval på 5 til 10 år.</p> | | | |

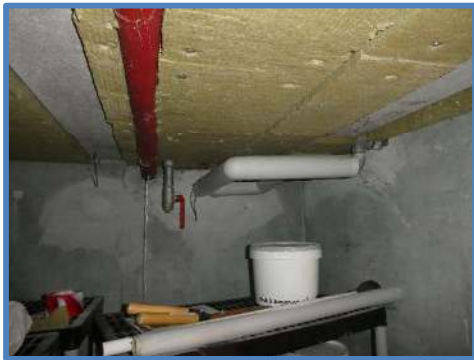
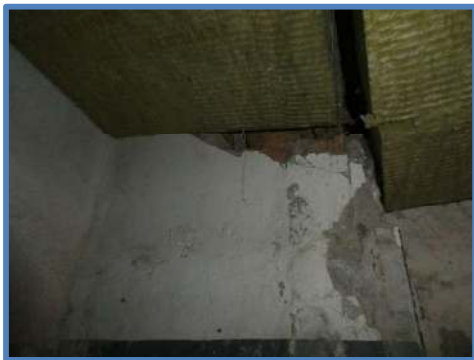
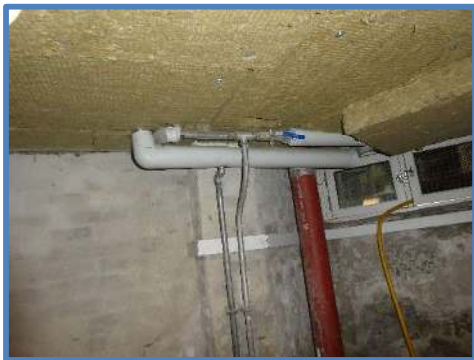
| <p>Etageadskillelserne vurderes at være et en blanding af pudset træbjælkelag og udstøbt beton mellem bærejern.</p> <p>Der er ikke observeret revnedannelser eller Fugtskader, bestyrelsen oplyser at der I 2003 blev der efterisoleret i kælderen mod stueetagen.</p> <p>Etageadskillelsen fremstår i normal stand.</p> | | | |

| <p>Der forventes ingen vedligeholdelses udgifter indenfor planperioden udover alm. driftsomkostninger.</p> | | | |

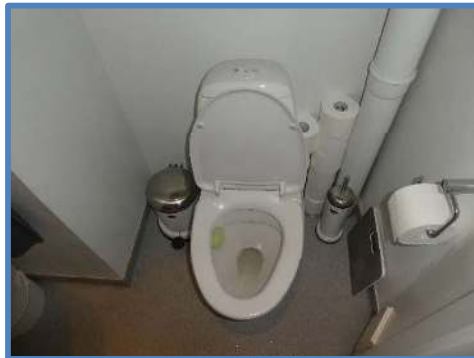
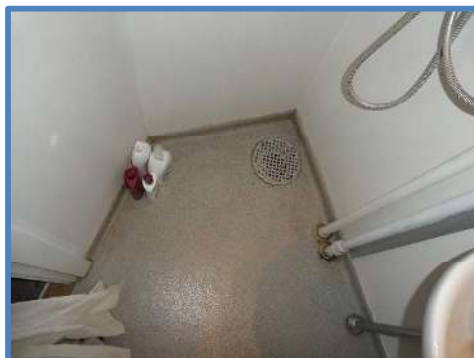
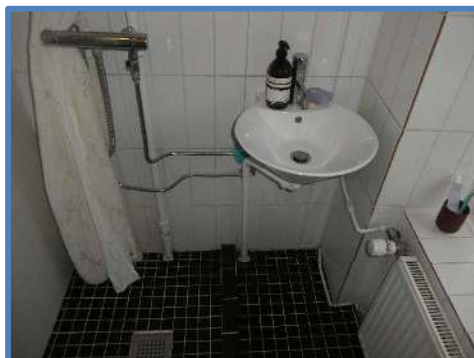
| <p>Alle lejligheder er forsynet med toilet- og baderum i forskellig stand og variation.</p> <p>Det er den enkelte ejers ansvar at vedligeholde wc/bad samt fuger i badeområderne samt sørge for, at installationer er tætte og funktionsdygtige.</p> <p>Ved ombygning eller etablering af badeværelser er det den på ombygningstidspunktet gældende SBlanvisning vedr. vådrum, der er gældende (p.t. SBlanvisning nr. 252 Vådrum) Dvs., at krav vedrørende vådrumssikring er gældende.</p> <p>Bestyrelsen bør oplyses at ejerne at arbejdet skal udføres efter gældende regler.</p> <p>Vedligeholdelsesstanden af badeværelser er individuel og er derfor ikke medtaget i denne rapport.</p> | | | |

| WC og bad fremstår vedligeholdte og i god stand, der anbefales ingen arbejder på disse. | | | |

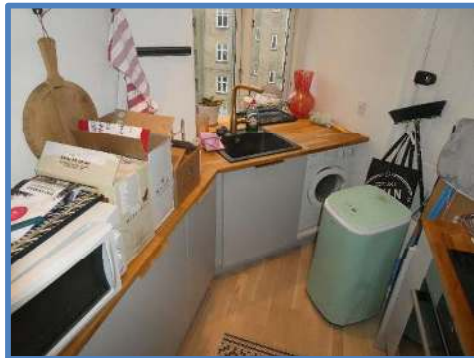
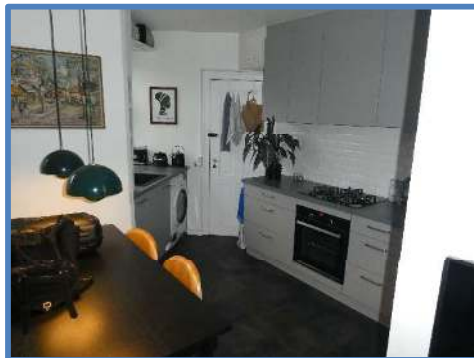
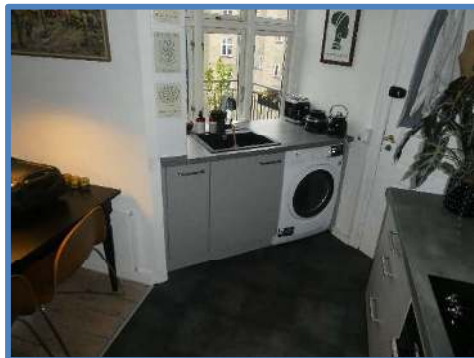
| <p>Alle ejendommens lejligheder er forsynet med køkken i forskellig stand og variation.</p> <p>Det er den enkelte ejers ansvar at vedligeholde sit køkken samt sørge for, at installationer er tætte og funktionsdygtige.</p> <p>Vedligeholdelsesstanden af køkkenerne er Individuel, disse vedligeholdes og ombygges af de enkelte beboere, derfor er disse ikke vurderet i denne vedligeholdelsesplan.</p> | | | |

| Køkkener fremstår velvedligeholdte og i god stand, der anbefales ingen arbejder på disse. | | | |

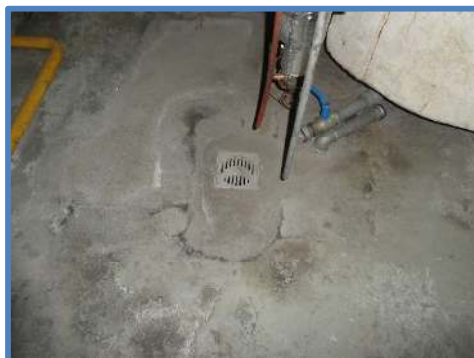
| <p>Kloakken er ikke undersøgt nærmere, der er ikke oplyst om udfordringer i forhold til opstuvende afløb.</p> <p>Ejendommens spildevand og regnvand afledes til offentlig kloak.</p> <p>Den offentlige kloak er udformet som et fællessystem, hvor regnvand og spildevand føres i samme ledning.</p> <p>Afløb (faldstammer) fra bygningen føres til kælderen, hvor der ligger afløbsledninger ført ud gennem facaderne og ført under/gennem bygningen.</p> <p>Fra kloak er der ført hovedledninger under/gennem bygning til offentlig brønd i fortov.</p> <p>Overfladevand afvandes via tagnedløb og rørbrønde mod havefacade og gadefacade.</p> <p>Kloak er tilsluttet fællessystem, men er på grunden forberedt for separatsystem.</p> <p>Kloakken kan ikke vurderes da denne installation er under jorden og at der ikke er udført en TV-inspektion af kloakken.</p> | | | |

| <p>Det vil være hensigtsmæssigt, at der udføres en TV-inspektion af kloaksystemet for derved at få afdækket eventuelle brud og sætninger samt øvrige skader, der kan give fugtskader, problemer med rotter osv., og angive en rest-levetid på kloakken.</p> <p>Det anbefales, at der udføres en TV-inspektion hvert 10. år.</p> <p>Det anbefales, at man får tilset sine regnvandsbrønde, Aqua dræn, lyskasser, kælderskakt, sandfangs brønde og tagnedløb årligt og får dem tømt hvert andet eller tredje år.</p> | | | |

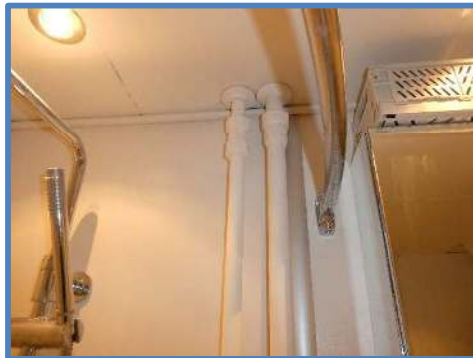
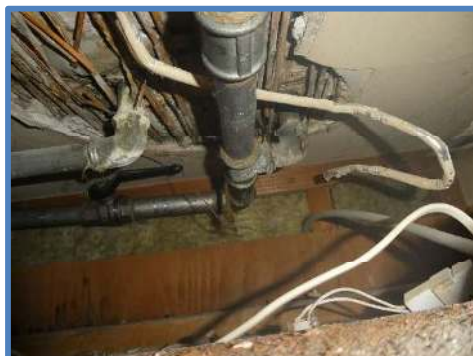
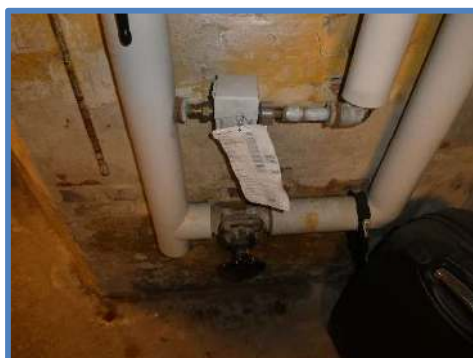
| <p>Brugsvandssystemet er udført som et øvre fordelt anlæg, med hovedledninger for det varme brugsvand enten ført i loftrum eller med kryds på næstøverste etage mellem varmtvandsstigstrengene og cirkulationsstigstrengene. Hovedledning for det kolde brugsvand og cirkulationsledningen er fremført i kælderen. Anlægget er generelt forsynet med afspærringsventiler af typen kugleventiler med L-greb (messing). Der kunne ikke konstateres termostatiske reguleringsventiler eller anden form for reguleringsventil på cirkulationsledninger i kælderen.</p> <p>Brugsvandsinstallationens hovedledninger og stigstreng er udført i galvaniserede stålør.</p> <p>Enkelte steder på systemet er der foretaget partielle udskiftninger i nyere galvaniseret stål i forbindelse med tidligere gennemtærede rør. Jf. oplysninger fra bestyrelsen, så er der foretaget en delvis udskiftning af brugsvandssystemet i nr. 11 tilbage i 1994. Øvrige brugsvandsinstallationer må derfor antages at have en alder på mere end 50-60 år. Der er generelt placeret stigstreng i alle køkkener og badeværelser.</p> <p>Afgreninger fra stigstreng i køkkener er generelt galvaniserede stålør. Enkelte steder er der konstateret koblingsledninger i kobber uden brug af ion-fælder ved overgangen mellem det galvaniserede stålør og kobberrøret. Der er også enkelte steder konstateret nyere pex-rør med messing overgange eller nyere rustfrie stålør tilsluttet direkte til den galvaniserede stigstreng. Endvidere er der flere steder på systemet i kælderen konstateret sammenblanding af forskellige metaller i form af galvaniseret stålør, kobberrør, rustfrit stål og messing ventiler. Brugsvandsrørene er generelt isolerede og afsluttet med enten pap/lærred eller nyere isogenopak. Der er dog flere steder på kortere strækninger konstateret manglende eller brudt isolering i forbindelse med tidligere partielle udskiftninger eller mindre ombygninger på systemet. Der er generelt ikke udført korrekt rørmærkning af brugsvandsrørene i systemet. Der er ikke konstateret beskyttelse af rørsystemet for det varme vand.</p> | | | |

| <p>Da levetiden for den oprindelige del af brugsvandssystemet teknisk set er langt overskredet og der flere steder ses tegn på store korrosionsgruber, gennemtærringer, foretagne reparationer samt et ubeskyttet varmtvandssystem, må der fremover forventes et stigende behov for reparationer på vandrørene. Det anbefales at udskifte hele brugsvandssystemet inden for de næste 0-2 år. Det anbefales at brugsvandsinstallationen udskiftes til et traditionelt nedre fordelt system med varmt- og koldt vandsledning samt cirkulation i kælder.</p> <p>Galvaniserede stålør anses ikke længere for et egnet rørmateriale i brugsvandsinstallationer i stor Københavns området eller på Frederiksberg, og en fremtidig installation bør derfor udføres i rustfrie stålør med fittings i siliciumbronze (rødgods) eller kompositrør. Ved brug af disse materialer behøves der ikke korrosionsbeskyttelse af rørsystemet. Vi anbefaler dog rustfrie stål af hensyn til de brandtekniske løsninger.</p> | | | |

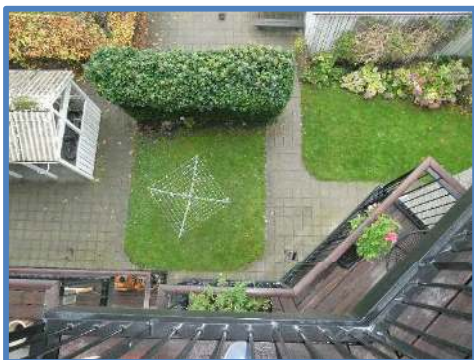
| <p>Gårdmiljøet er ikke vurderet nærmere i nærværende vedligeholdelsesplan, da det er en del af karréns gårdlaug.</p> | | | |

| Udendørs fællesarealer fremstår i pæn stand og der forslås ingen arbejder på disse. | | | |
