# Sammenfatning af Tilstandsvurdering

Vinduer og altanpartier  
E/F Krystalgården

EKAS Rådgivende Ingeniører A/S

11.3.2024

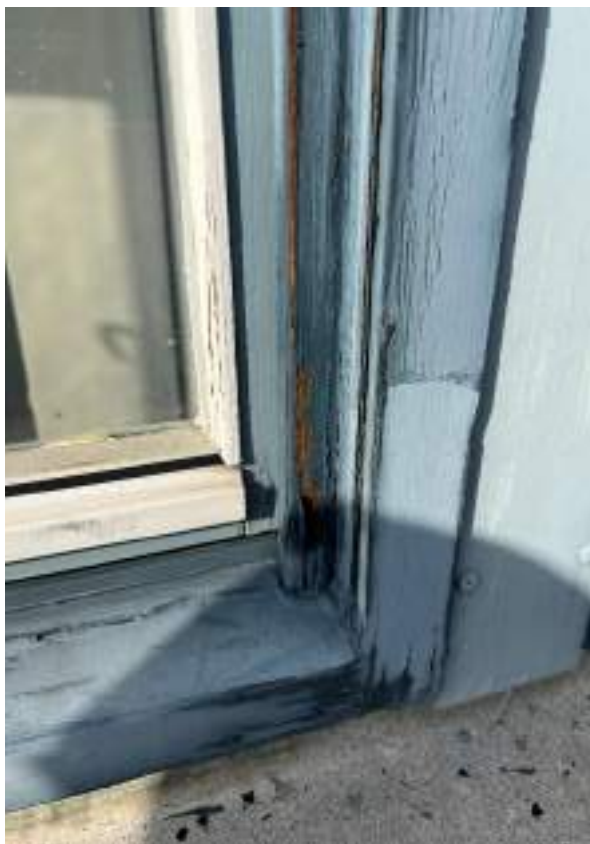
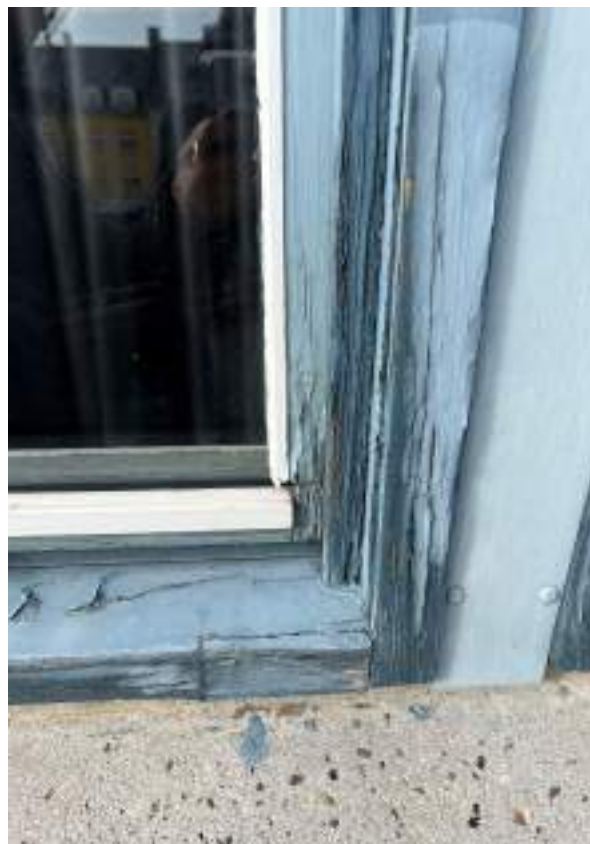
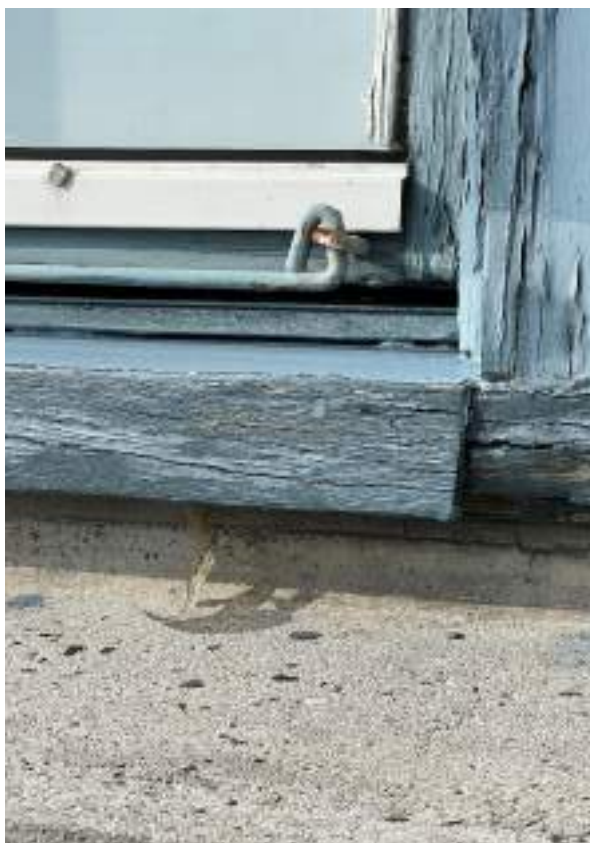
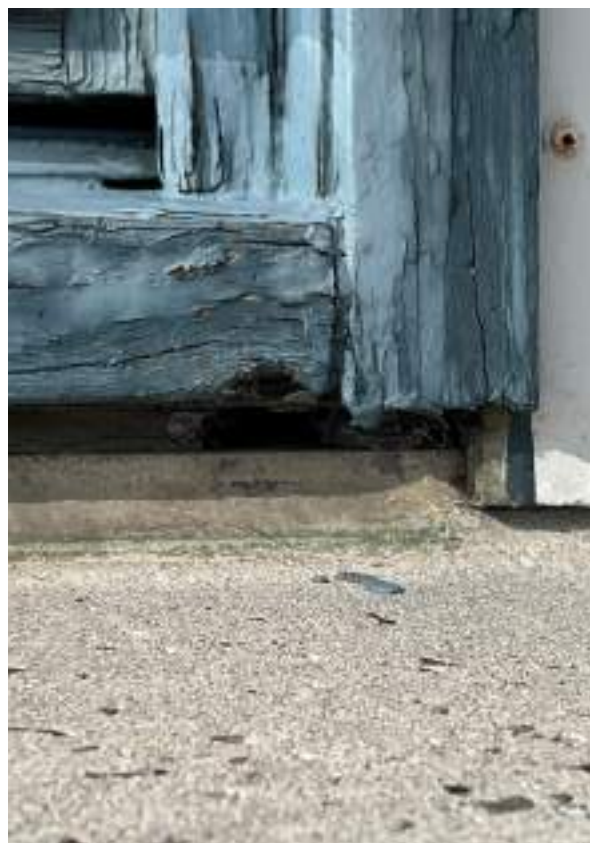
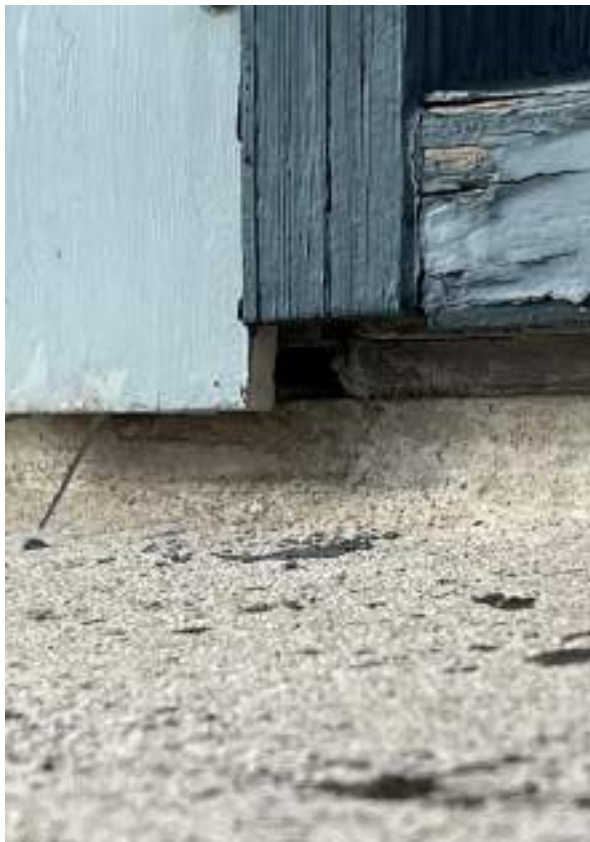
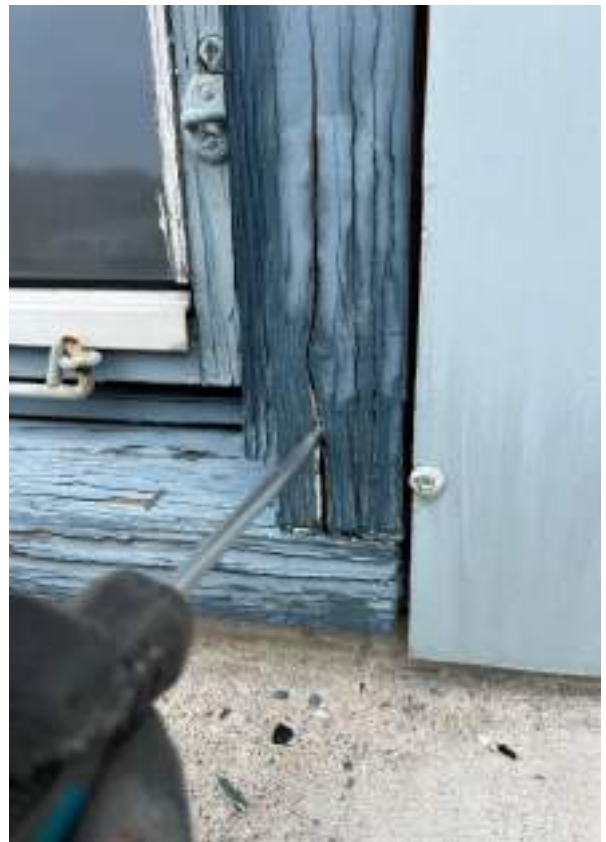
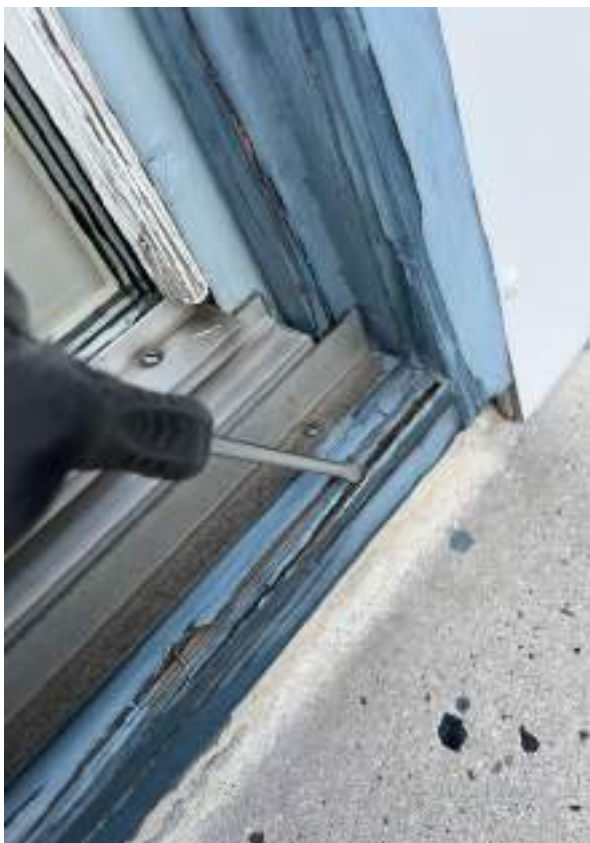
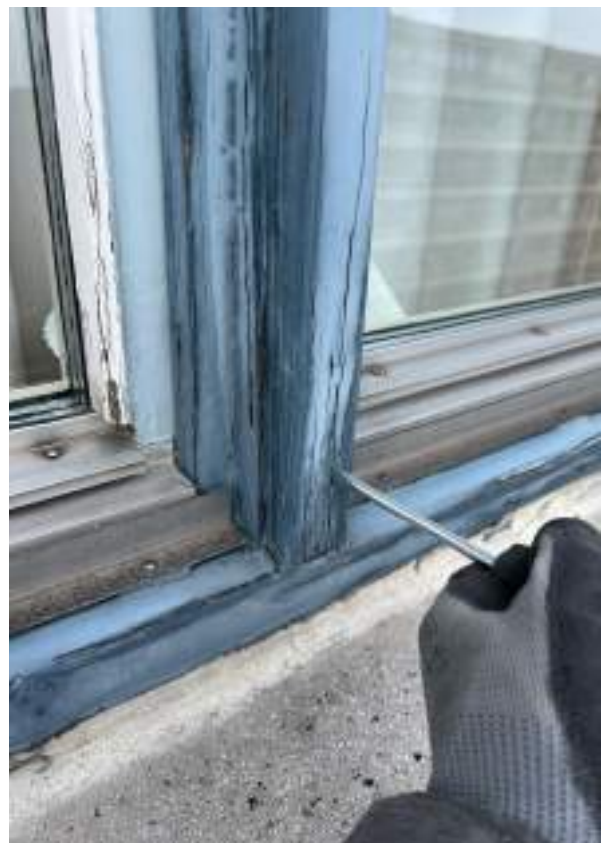
## Vinduesbånd udvalgte fotos

Vinduer på østfacader er meget nedbrudte og fremstår med mange revner i træet og råd i relativt udbredt omfang. Det er i særdeleshed bundkarme som er i meget dårlig stand, men også rammer og glaslister er i dårlig stand. Udvendige glaslister ses også at have trukket sig fra rammen flere steder og dermed er de ikke tætte mere.

De malede overflader er meget nedbrudte og fremstår med revner og afskalninger i udbredt omfang.

Der er konstateret ødelagte/nedbrudte elastiske fuger under vinduer, og der er også konstateret steder med manglende fuger under vinduerne, særligt ud for de lodrette mellemstykker på hver side af det midterste vindue. Flere af stederne vil det kunne medføre indtrængning af vand. 39 boligejere har i spørgeskemaet angivet at der trænger vand ind i boligen.

Vinduesbånd er mere end 50 år gamle og derfor er der også en generel nedslidning af funktionen på vinduerne. Der er også en række vinduer som ikke kan åbnes, hvilket i alt 49 boligejere har angivet i deres svar i spørgeskemaerne.

Ruderne er dårlige energimæssigt og den tekniske levetid for de nuværende elementer er opbrugt.

Der er trækgener og manglende tæthed både ift. karm/ramme og i karm/vægge samlinger. Dette forstærkes også af de manglende elastiske fuger. Der er i alt 117 boligejere som i spørgeskemaet har angivet at det trækker ind i boligen.

Tilstanden på vinduesbånd er så dårlig, at den eneste realiserbare, ansvarlige og fornuftige løsning er at foretage en totaludskiftning. Det skal foretages relativt hurtigt, da nedbrydningen af elementerne og forværringen af tilstanden vil accelerere yderligere inden for kort tid.

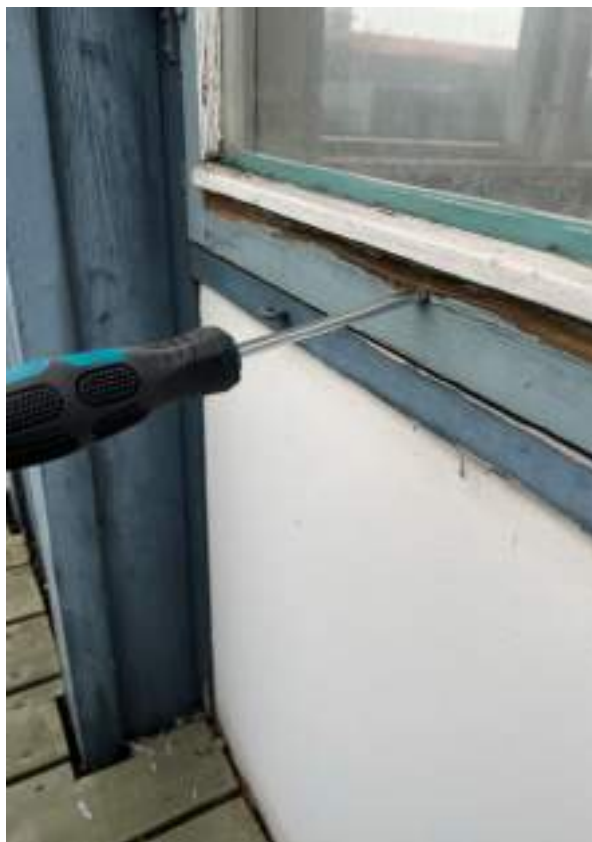
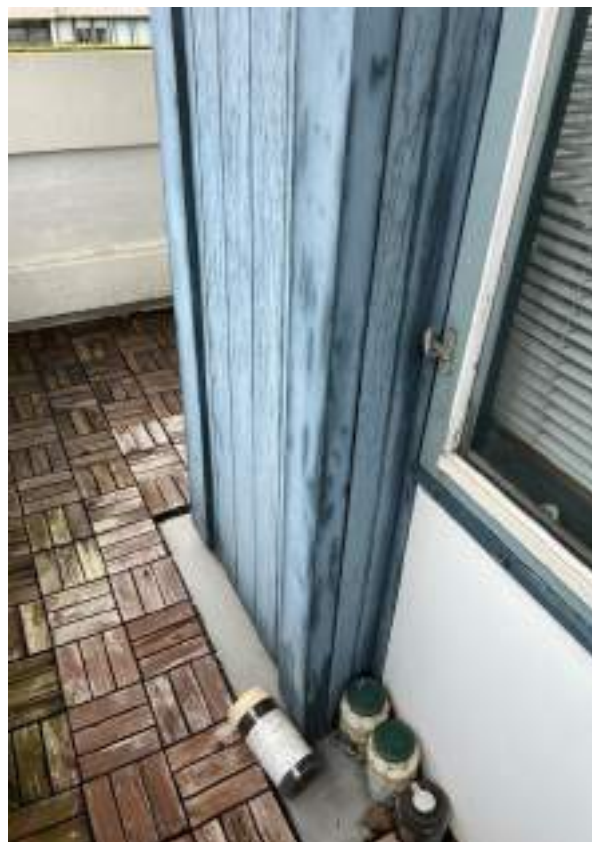
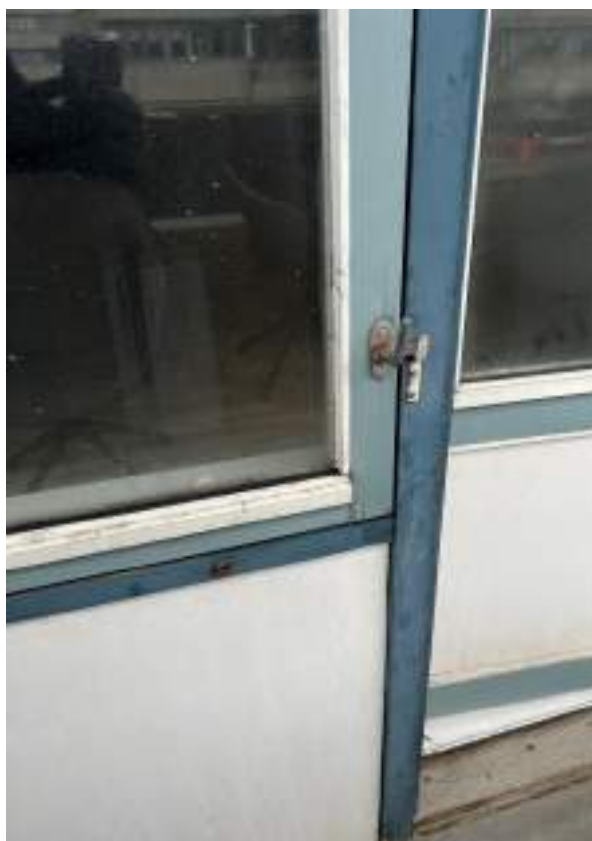
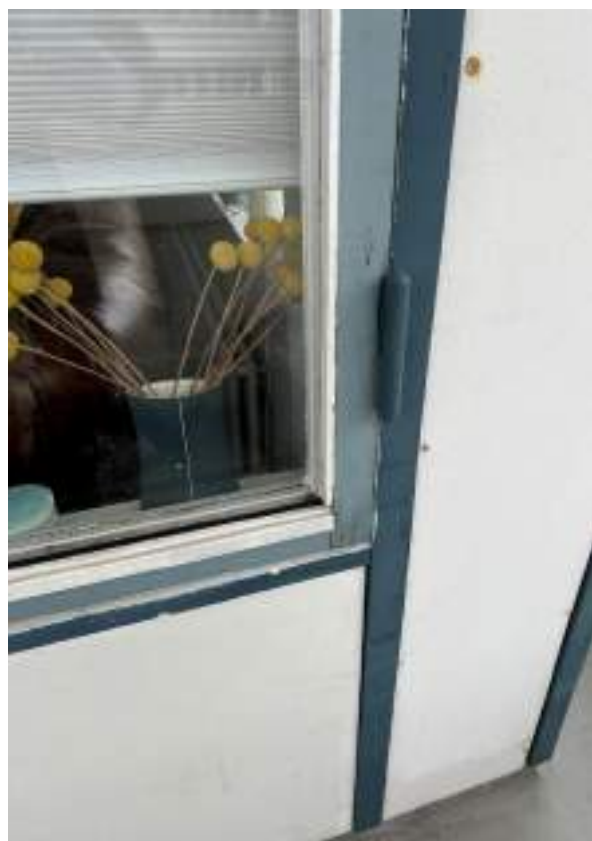
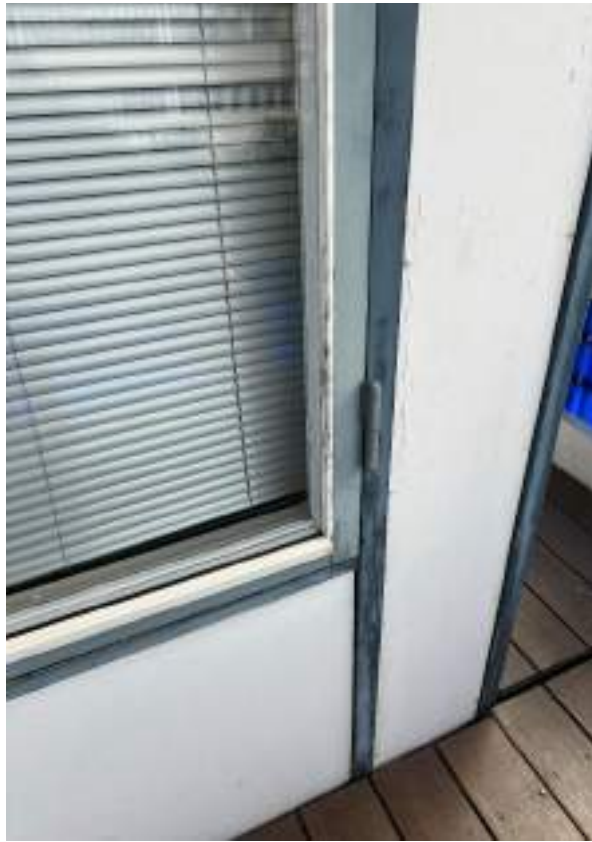
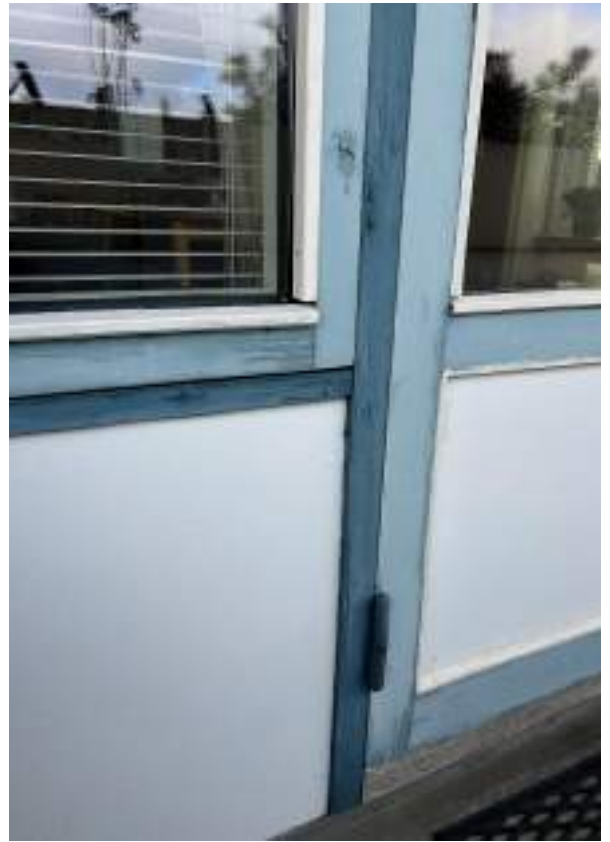
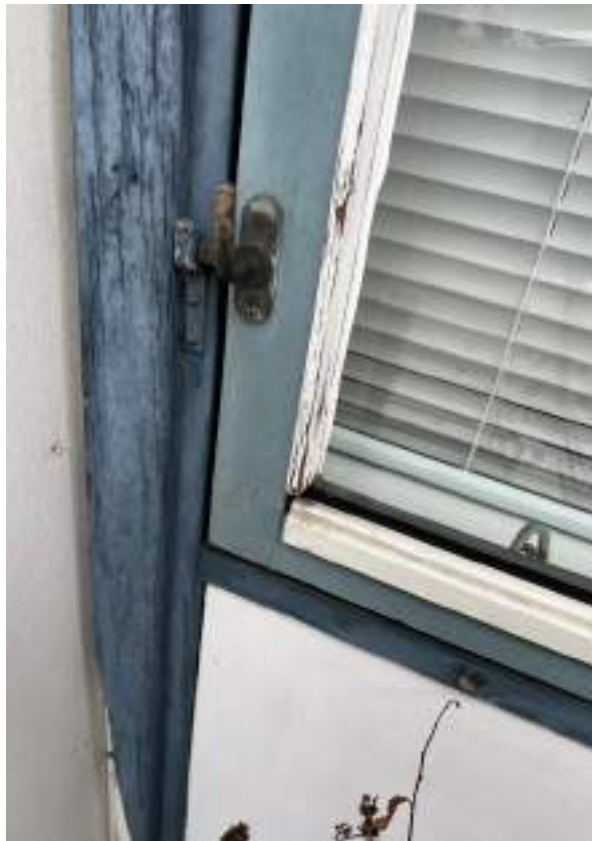
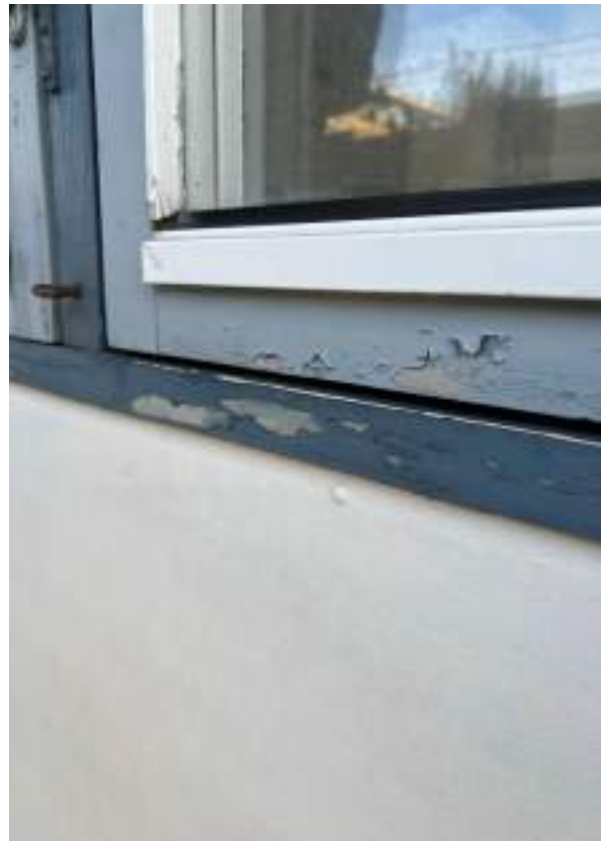
## Altanpartier udvalgte fotos

Altanpartier er ikke i tilsvarende dårlig stand som vinduesbånd. Årsagen hertil er primært, at altanpartierne er trukket tilbage fra facaden og overdækket af altanerne. Dermed er de beskyttet mere fra vejr og vind, end tilfældet er med vinduesbånd.

Træ på karme og rammer er i overvejende grad intakt eller slidt delvist. Det samme gælder for glaslister. Der ses mindre områder hvor træet er nedbrudt og det forekommer primært i de nedre dele af rammer og glaslister, hvor de er størst udsat for vejr og vind. Få steder er der konstateret råd i karme/rammer i mindre omfang. En del rammer er konstateret skæve, så de ikke er tætsluttende. Det gælder både vinduer, døre og forsatsrammer.

Træbeklædningerne forekommer flere steder nedbrudt og slidte, og der er råd enkelte steder. Bemærk det er de mindre områder af træbeklædning i forbindelse med altanpartierne. Træbeklædning på gavle behandles i et selvstændigt afsnit i nærværende rapport.

De malede overflader er nedbrudte og fremstår med revner og afskalninger i delvist omfang. Der er relativ stor forskel på malerbehandlingsstand på den øvre og den nedre del af partierne.

Det er altanpartier på sydgavle som er i dårligst stand og mest medtaget af vejr og vind. Her er altanen også smallere og dermed er altanpartier ikke beskyttet så godt som på vestfacaden.

På baggrund af de registrerede partier, så er det EKAS primære anbefaling at der foretages totaludskiftning af altanpartierne (model C). Dermed vil man have fremtidssikret ejendommens vinduer og altanpartier de næste mange år.

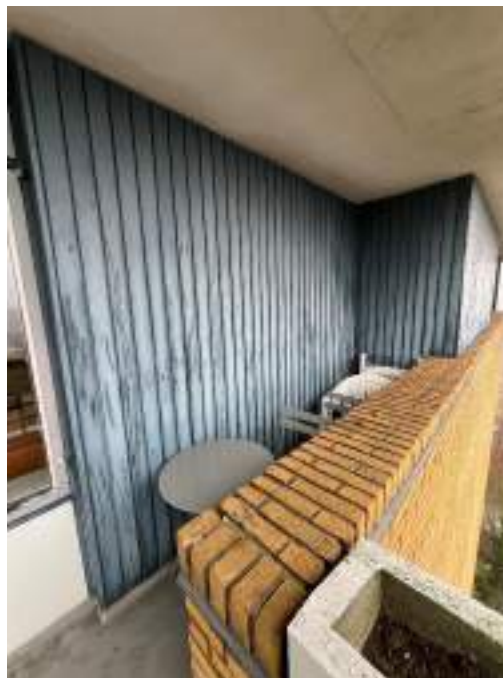
Træbeklædningen har et spring midt på gavlen hvor det er ført ud til murværket, som det ses på fotoet.

Samtlige træbeklædninger er meget nedbrudte og der forekommer råd i alle beklædningerne i varierende omfang.

Malingen er afskallet delvist og med revner. Den fremstår slidt alle øvrige steder.

Alle træbeklædninger er vurderet til dårlig eller meget dårlig i den samlede vurdering.

Samtlige træbeklædninger på gavle er i så dårlig stand, at de skal udskiftes. I den forbindelse skal det undersøges om der er sket skader på de bagvedliggende konstruktioner, herunder om der er rådeskader eller opfugtning af træ, som evt. også skal udskiftes.

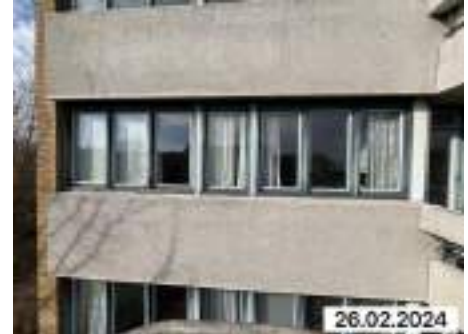
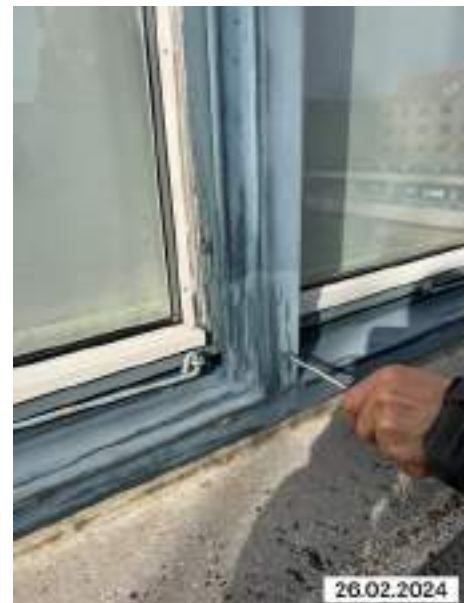
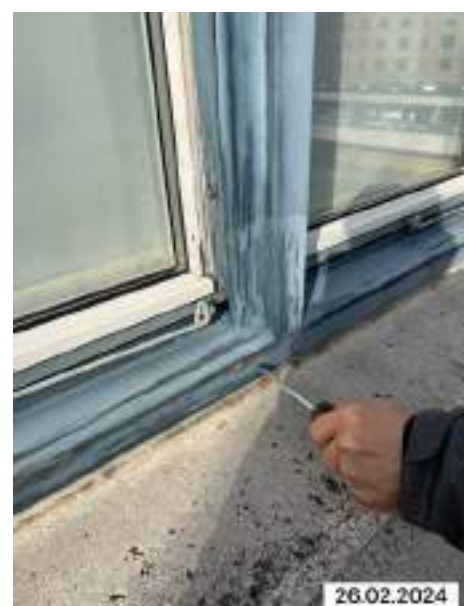
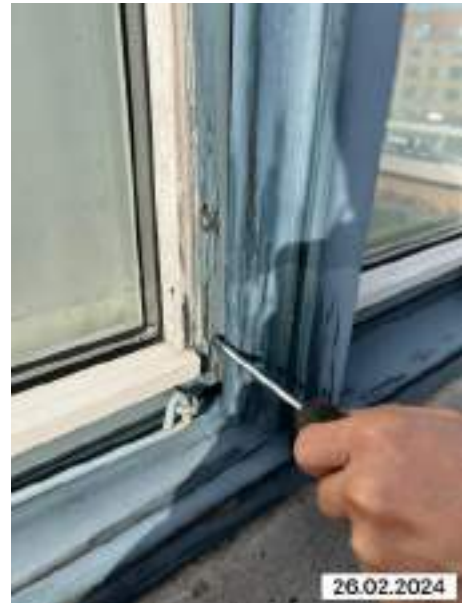
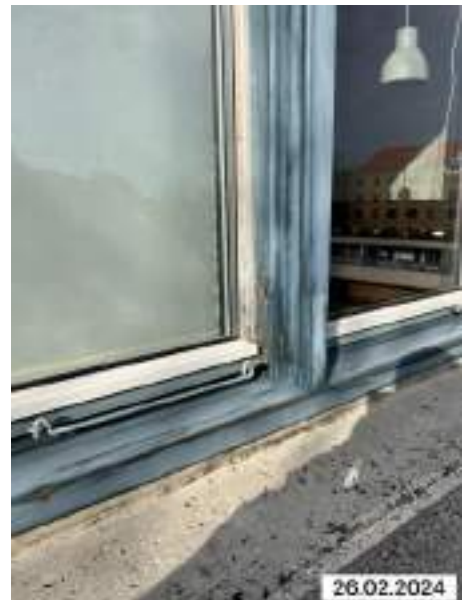
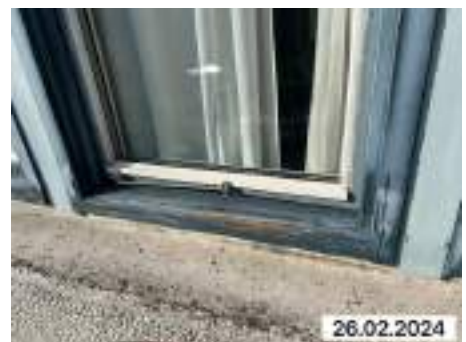
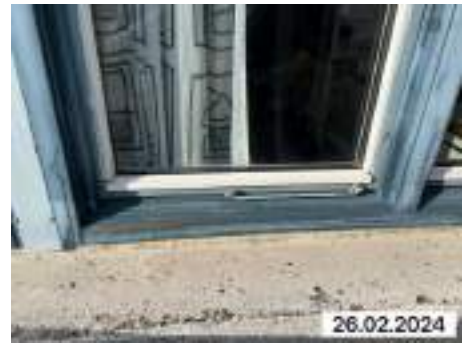
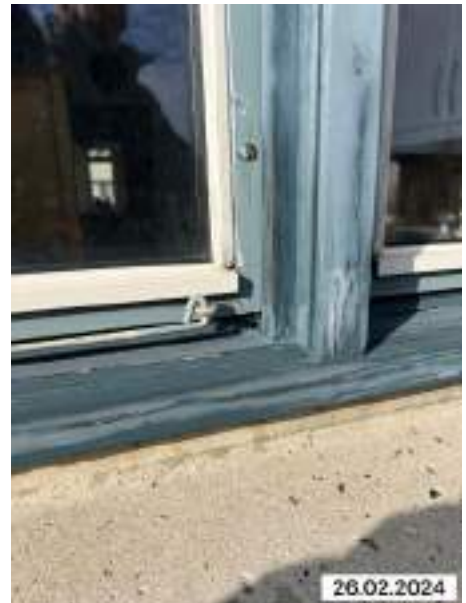
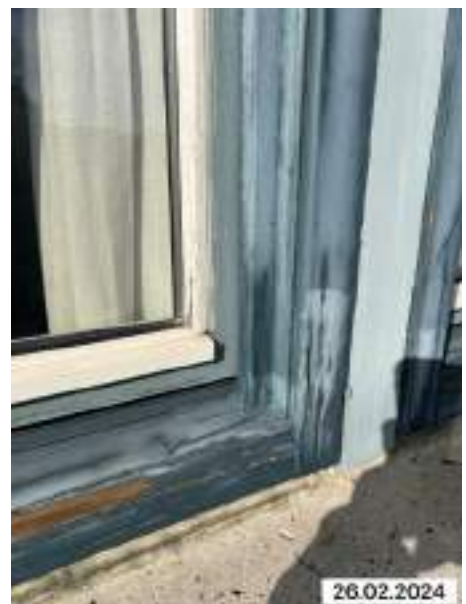
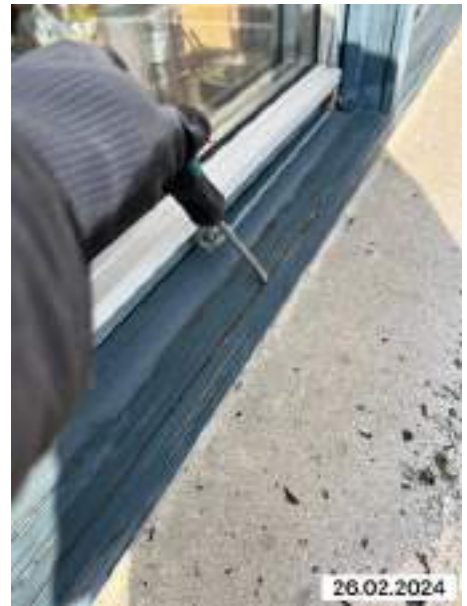
## Registrering #93

Tilstand på udv. trærammer og karme: **Nedbrudt delvist**

Tilstand på udv. glaslister i træ: **Slidt delvist**

Råd i udv. træ: **Ja - flere steder**

Tilstand på udv. malerbehandling: **Afskallet delvist**

Samlet vurdering af bygningsdelen: **5. Meget dårlig**
