# EJERFORENINGEN

## MØNSGADE 8 ABC

### RAPPORT VEDRØRENDE BYGNINGSVEDLIGEHOJDELSE TILSTANDSRAPPORT

Oktober 2020

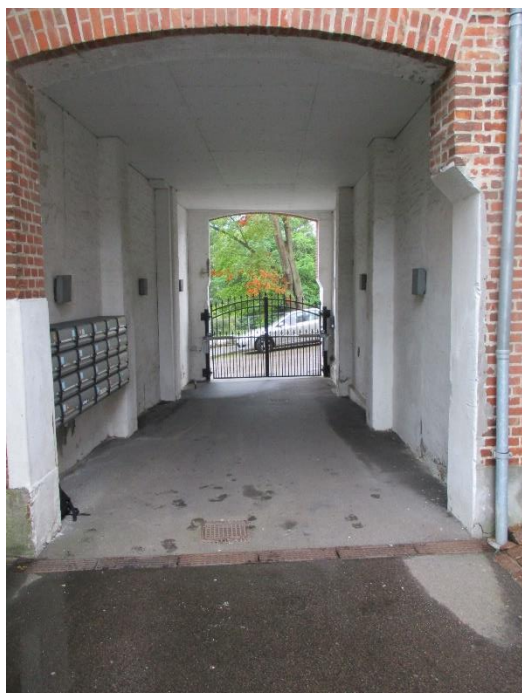
Portadgang med belægning og lineafvanding.  
Bemærk afskalninger på vandskurede/pudsede vægge  
efter fugtpåvirkning.

Vandskurede/pudsede overflader afrenses for misfarvning/algevækst og løst vandskuring eller puds fjernes til rent og sundt murværk. Afdækkes der revner skal de rep. hvor der over større revner bør indlægges rustfri armeringsstænger. Efter evt. nødvendig reparation af murværk skal vandskuring/puds repareres indenfor 1 – 2 år.  
 Det kan evt. overvejes at give vandskuringen/pudsen overfladebehandling ved imprægnering eller diffusionsåben maling, så den er mindre modtagelig for vandpåvirkning.

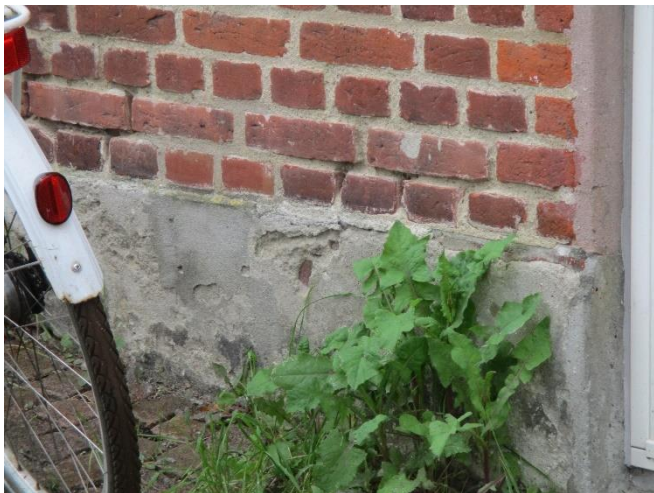
Tilstanden af soklen ud mod Mønsgade er ikke tilfredsstillende, idet der sås afskalninger og revner samt områder hvor soklen allerede var forsøgt repareret.

Revnet og afskallet sokkel ud mod Mønsgade

Efter afrensning og borthugning af løs sokkelpuds ud mod Mønsgade skal hele soklen oppudses indenfor 1 - 2 år.

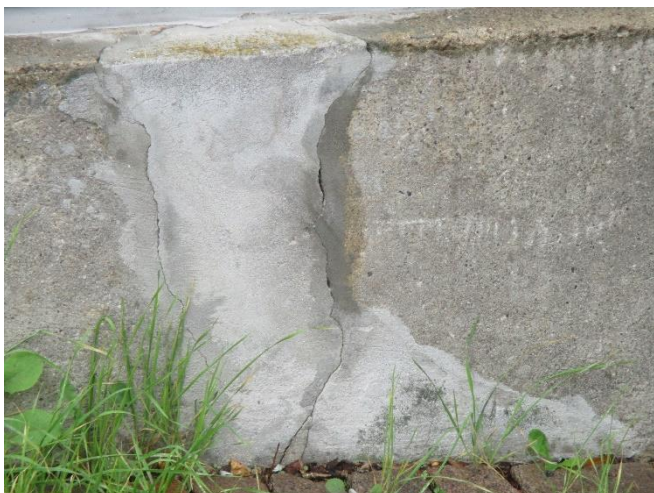
Repareret sokkel med revnedannelser ud mod Mønsgade

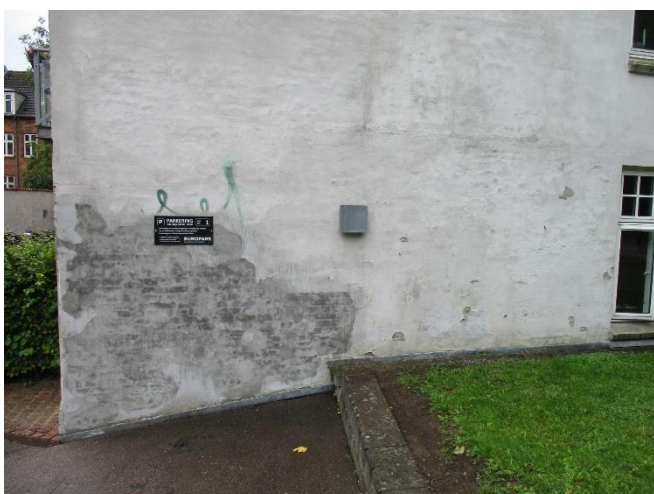
Fugtskadet sokkel og underste vandskuret gavlf på nr. 8C

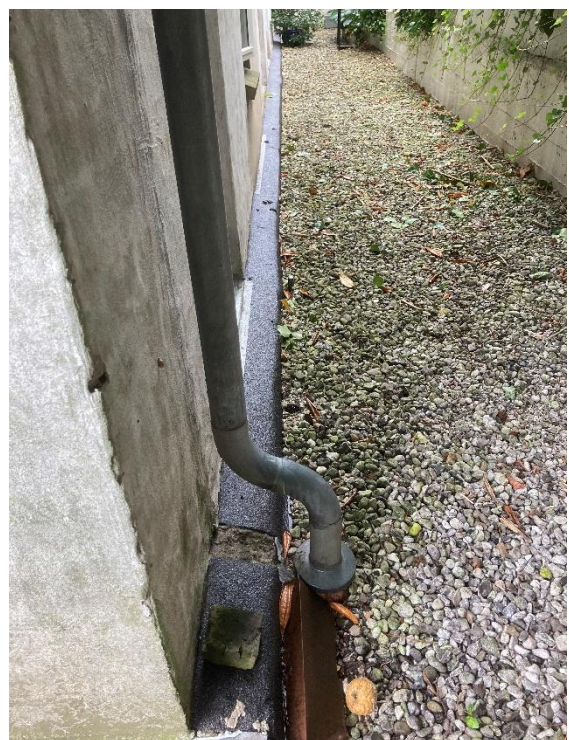
Papafdækningen af sokkel sås med revner og manglende pap enkelte steder.

Sokkel på facade af 8C med efterisolering afdækket med pap uden sikring af tætning mod mur. Mangler afdækning bag tagnedløb

Afdækning af pap over sokkelisolering forsynes med sort zinkafdækning, der indfræses i murværk og fuges, bør udføres indenfor

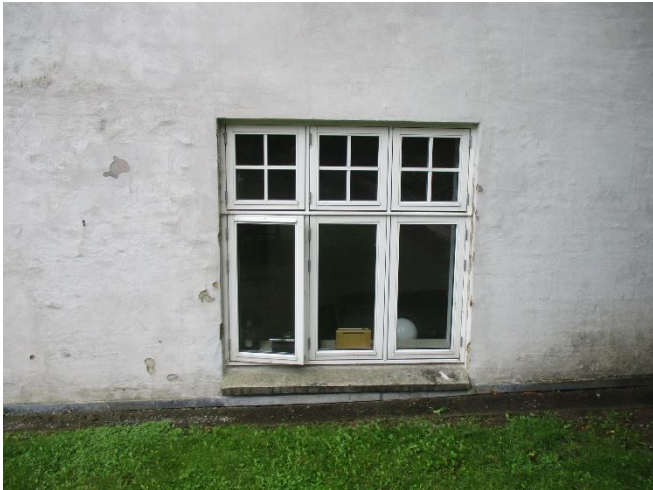
Sokkel på bagfacade af 8C tæt på terræn – vandskuring ses med misfarvning og opfugtning/afskalninger.

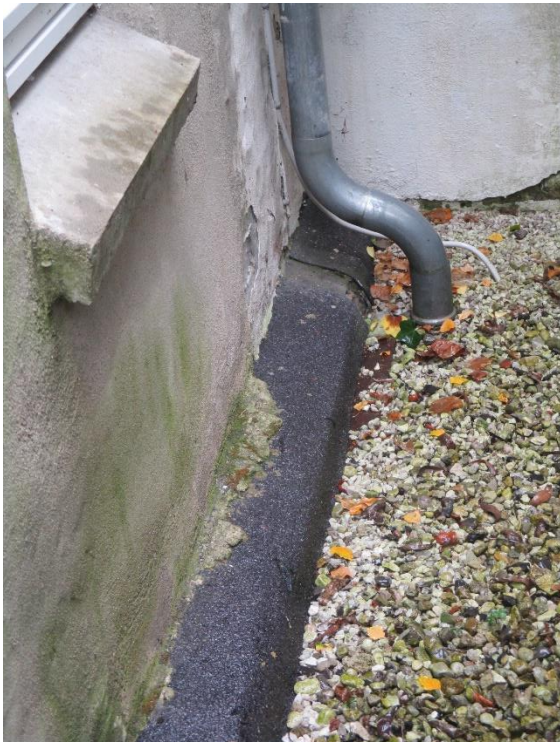
Sokkel for enden af smøgen med efterisoleret sokkel. Gulv i lejlighed ligger under terræn uden sikring af tætning mellem pap og murværk samt misfarvet og skadet vandskuring.

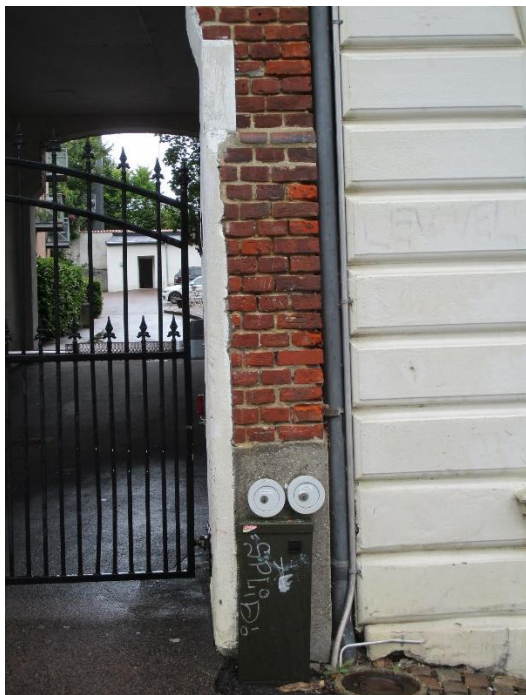
Facademurværk ved siden af port mod nr. 6 med væsentlige nedbrudte fuger og fugtskadede mursten

Blankt murværk og fuger bør eftergås overalt og skader med udfaldne fuger og revnedannelser udbedres indenfor 1 - 2 år.

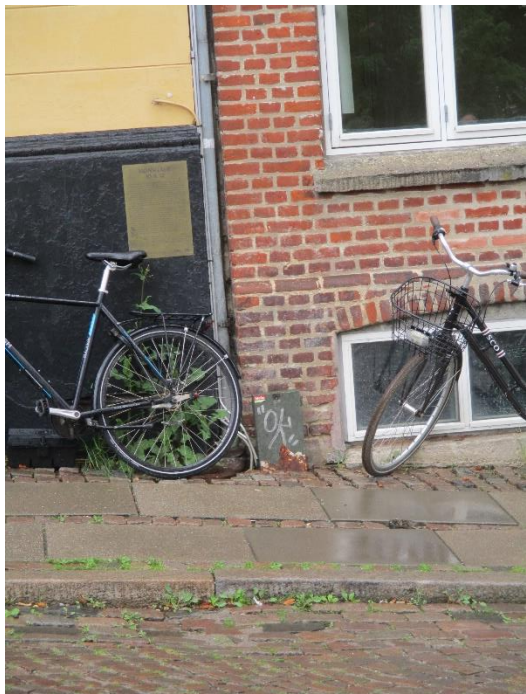
Facademurværk mod nr. 10 med nedbrudte fuger og murværk

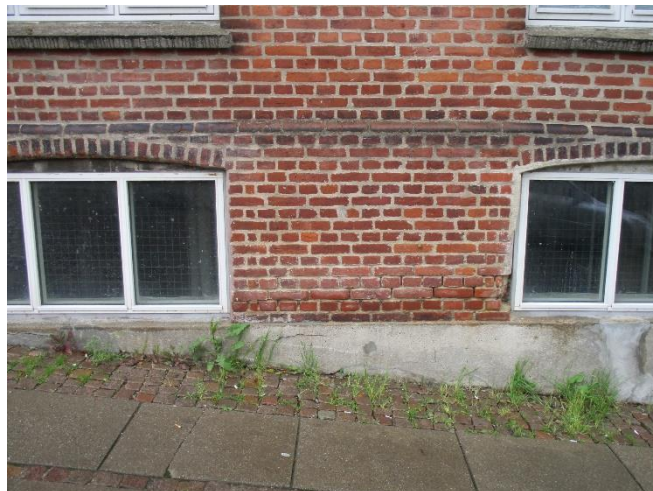
Facademurværk med væsentlig nedbrudte fuger og murværk. Elastisk fuger ved vindue th er sluppet.

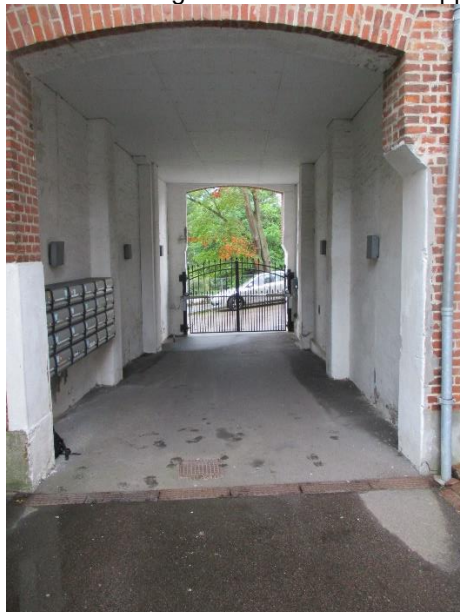
Murværk på facader mod Mønsgade og mod gårdmiljø er røde teglsten.  
 Gavlen på Bygning 8C og bagfacader mod smøge på Bygning 8C og mod nr. 10 på Bygning 8B er med vandskuret/pudset overflade. Vægge i portåbning er med pudset overflade.  
 Synlige mørtelfuger er skrabefuger og formodentlig renoveret i 2006 – 07 i forbindelse med ombygningen.  
 Synligt blankt murværk er generelt i rimelig stand, dog er især den underste del ud mod Mønsgade med en del udfaldne og ikke udfyldte fuger. Mod gården sås der en del revnedannelser over de murede stik ligesom murværk ved opgangsdør til nr 8C var fugtskadet.  
 Vandskuring på gavl og på bagfacader sås med en del fugtskader og revnet eller afskallet vandskuring/puds.  
 Vægge i portåbning var i meget dårlig stand med en del afskalninger, formodentlig som følge af fugtpåvirkning.

Portadgang med væsentlige og mange afskalninger i vandskuring/puds som følge af fugtskader.

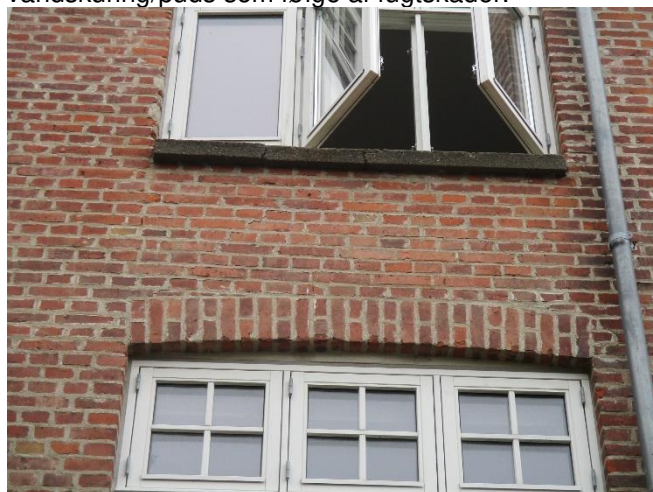
Facade mod gård med revner i murværk over stik.

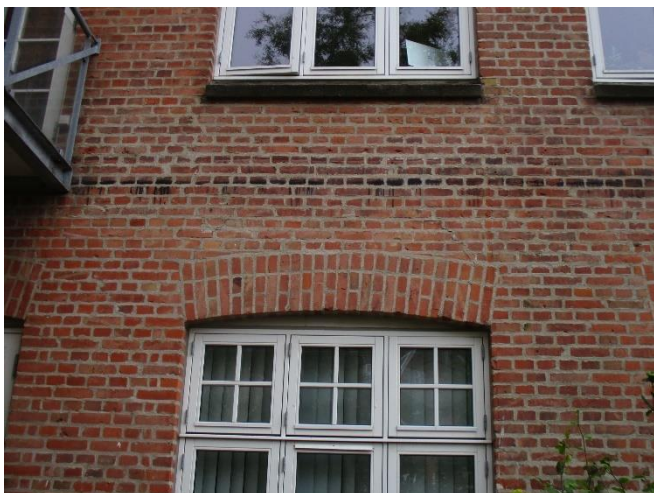
Muret stik med revner i murværk ovenover

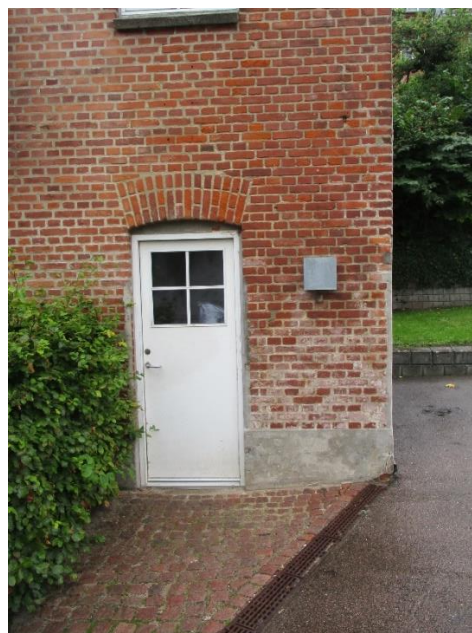
Murværk ved opgang til 8C misfarvet/fugtskadet

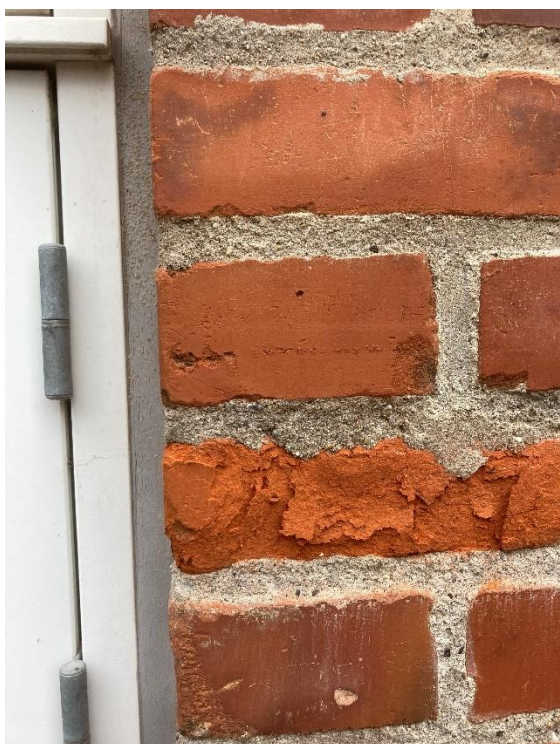
Nedbrudt overflade på mursten

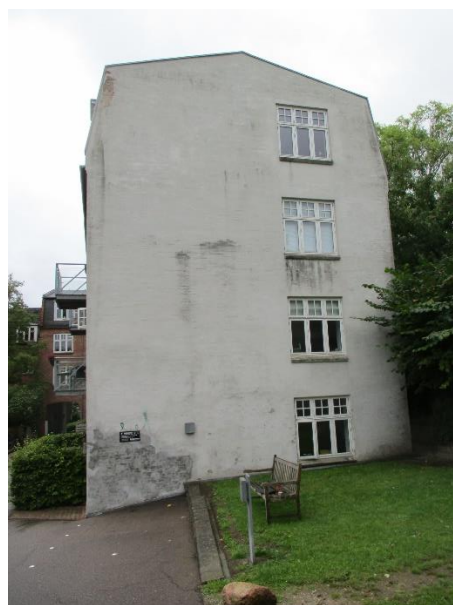
Fugtskadet gavlf med vandskuring af 8C, især på hjørnet mod opgang.

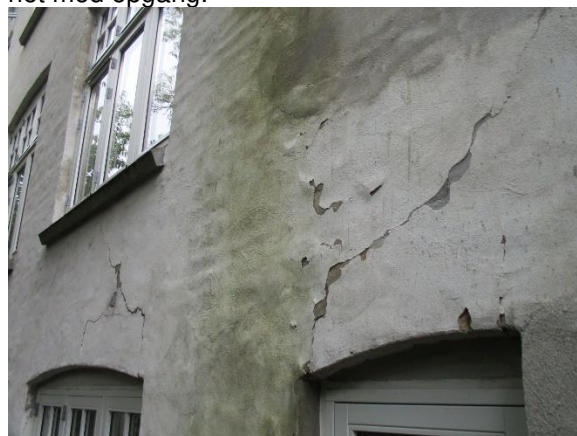
Afskallet og fugtskadet vandskuring på bagfacade af nr. 8C

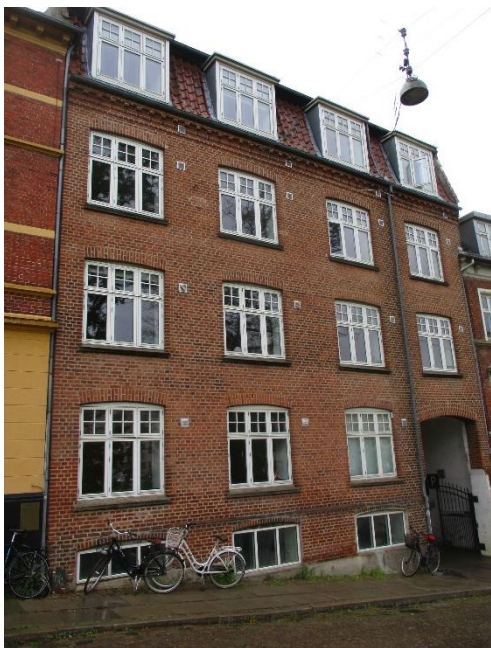
Facade mod Mønsborggade med vinduer og fuger fra 2006 – 07. Bemærk ventiler fra udsugning og skader på især den underste del af facaden.

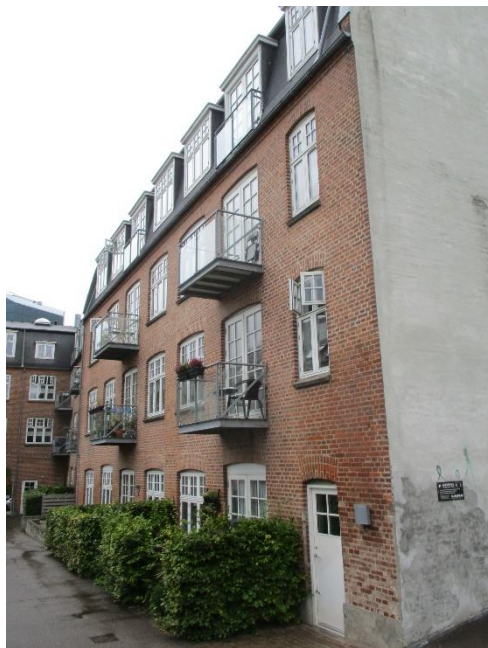
Facade mod gården med vinduer og døre til opgange, altaner og terrasser incl. elastiske fuger fra 2006-07. Bemærk fugtskadedt hjørne, formodentlig som følge af opstigende grundfugt.

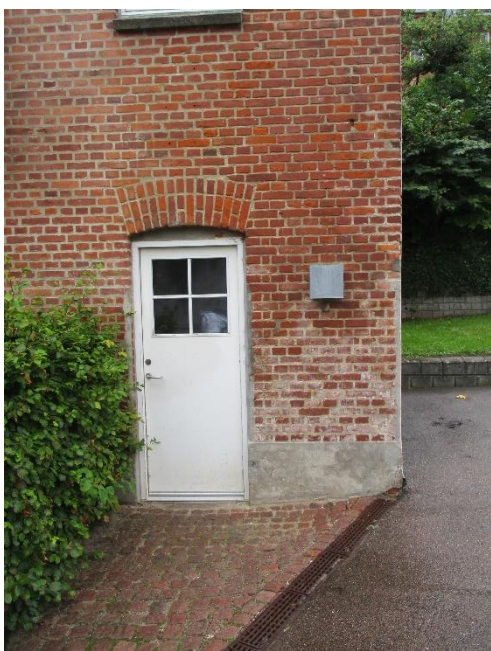
Facade ved dør til opgang til nr. 8C med fugtskader i murværk og sokkelpuds

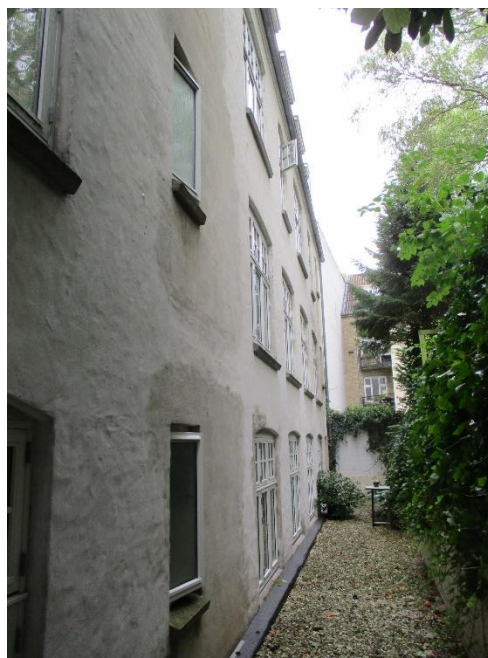
Facade mod smøge med vinduer og fuger fra 2006-07 med afskalninger i vandskuring/puds og misfarvninger

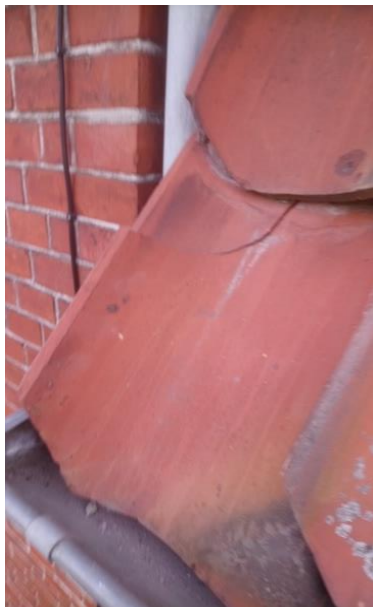
Manzardtag ud mod Mønsgade er med teglsten, hvor der ses enkelte revnede tagsten.

Revnet tagsten på manzardtag ud mod Mønsgade

Revnede tagsten på manzard ud mod Mønsgade udskiftes indenfor 1 – 2 år.

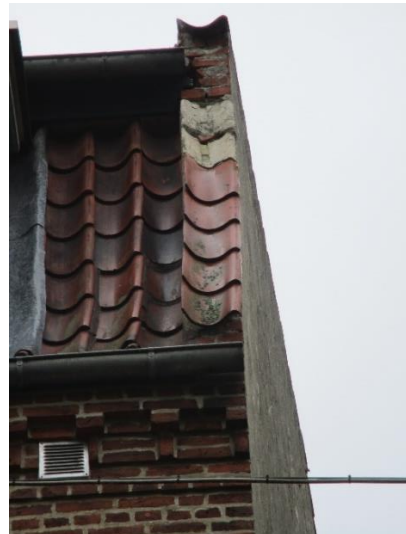
Brandkam med teglstensafslutning. Bemærk at nogle tagsten mangler.

Brandkamme skal reparerer for manglende tagsten og revnede tagsten på manzarden ud mod Mønsgade skal udskiftes.

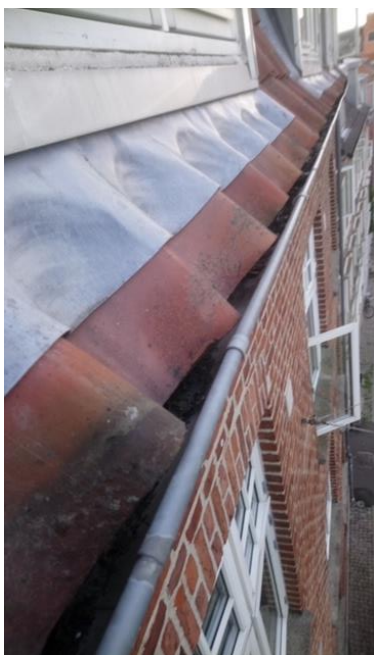
Tagrende under manzard med teglsten.  
Bemærk den lille rendebredde i forhold til teglsten.

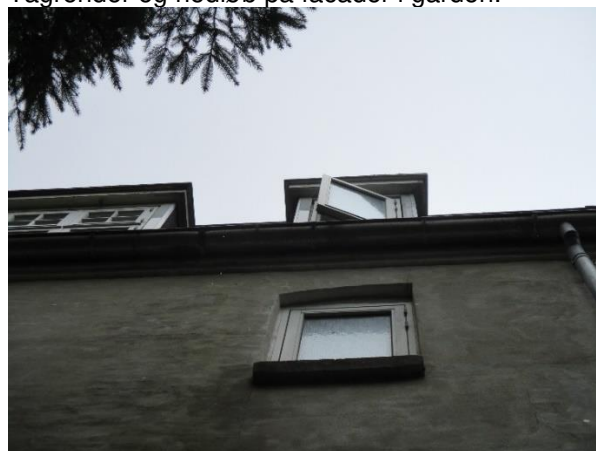
Tagrende og nedløb på facade mod smøgen i nr. 8C.  
Tagrende var tilsyneladende ikke blevet rensat sammen med øvrige tagrender

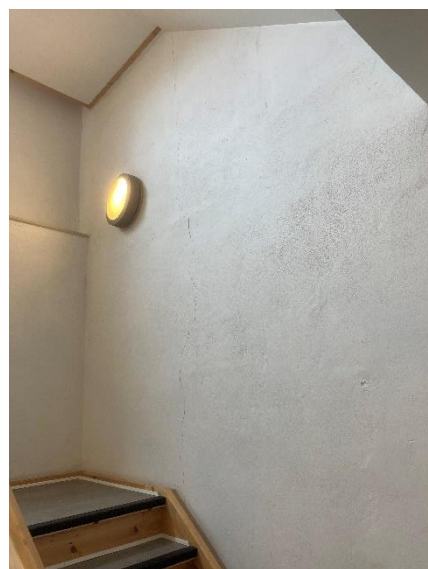
Trappe i nr. 8B med lodret revne ved forkant repos

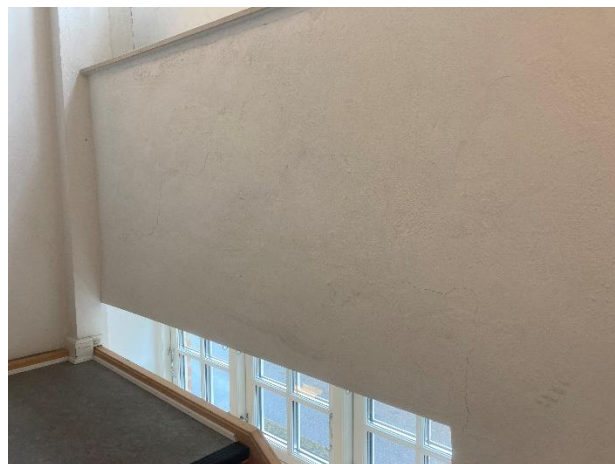
Revne i ydervægsbrystning i trappeopgang i nr. 8B

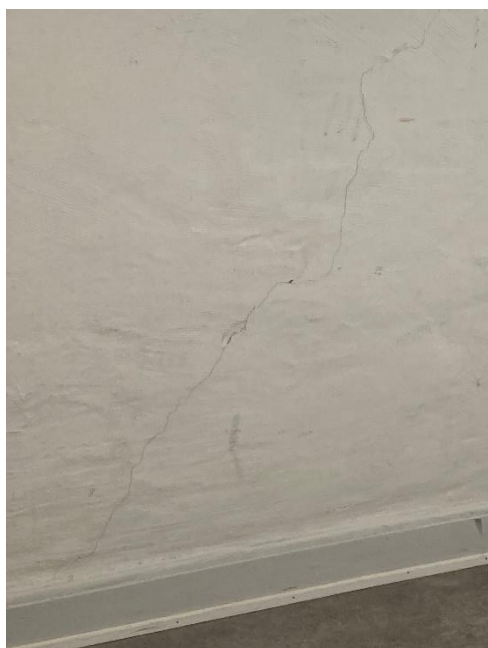
Revne i væg til trappeopgang i nr. 8C

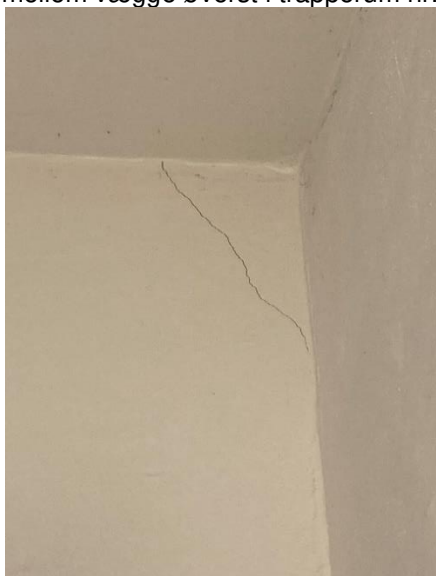
Revne i vægge øverste i trappeopgang til nr. 8B

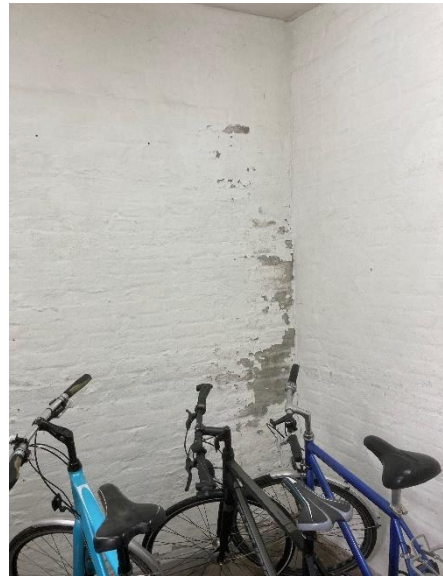
I anneks ses afskallede vægge efter fugtpåvirkning

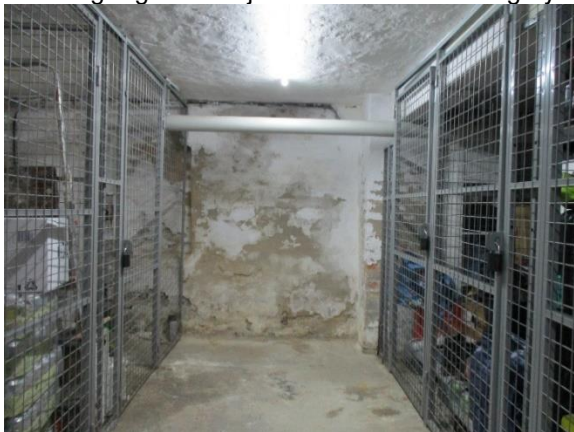
Kældergang med depotrum med væsentlige fugtskadede vægge, formodentlig som følge af opstigende grundfugt.

I Kælder skal fugtskadede vægge udbedres ved afrensning af al løs beton, puds og evt. nedbrudte mursten til ren og sund beton eller murværk. Evt. bekæmpes misfarvning med desinficerende middel inden oppudsning af vægge.
