E/F Frederiksborgvej & Badstuevej  
3200 Helsingør

5. Maj 2020

### Gennemgang af ejendoms tilstand udvendigt.

*Frederiksborgvej 5-7 & Badstuevej 3-5. 3200 Helsingør*

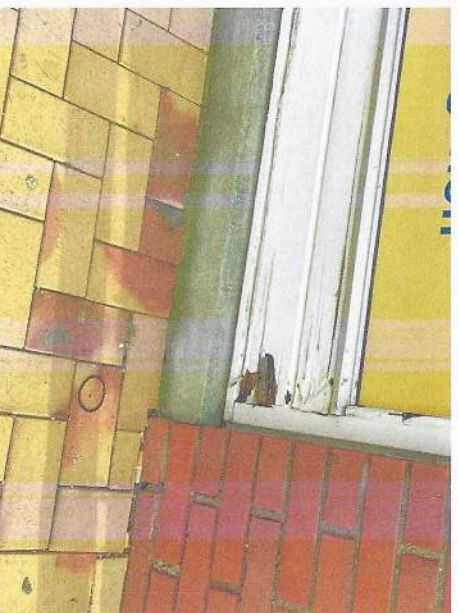
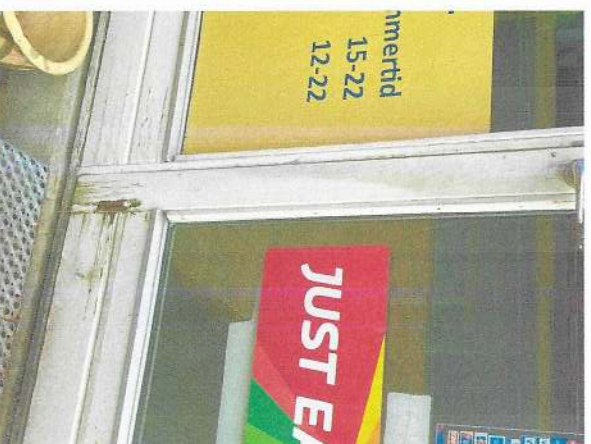
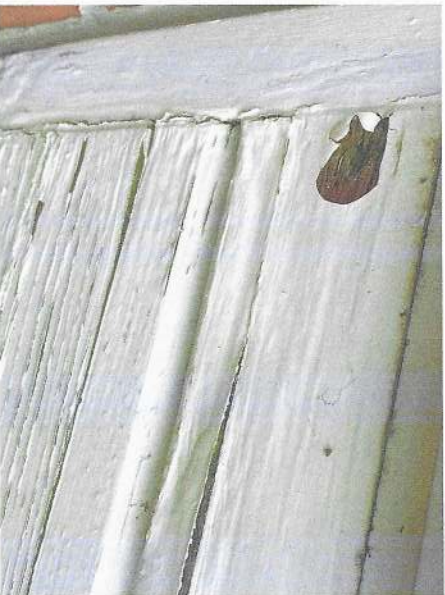
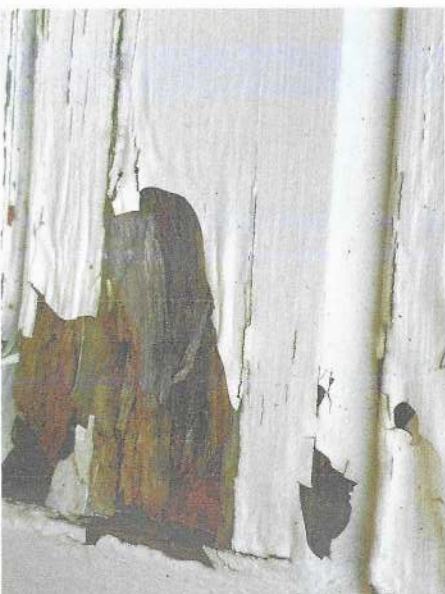
Vinduer og døre i stueetagen er misligholdte og i kraftig forvitret og står overfor snarlig udskiftning, se *nedenstående billedmateriale*.

Vi vil anbefale at forvitret døre og vinduer udskiftes snarest muligt, da der kan være risiko for at elementet synker sammen og glasset falder ud af karmen. Sokkelskader udbedres med nyt puds og evt. malerbehandles efterfølgende.

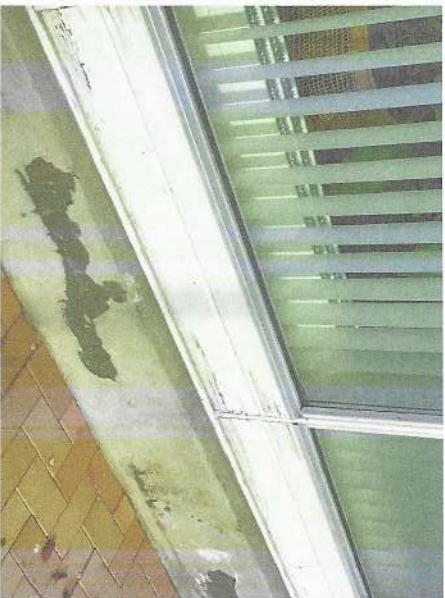
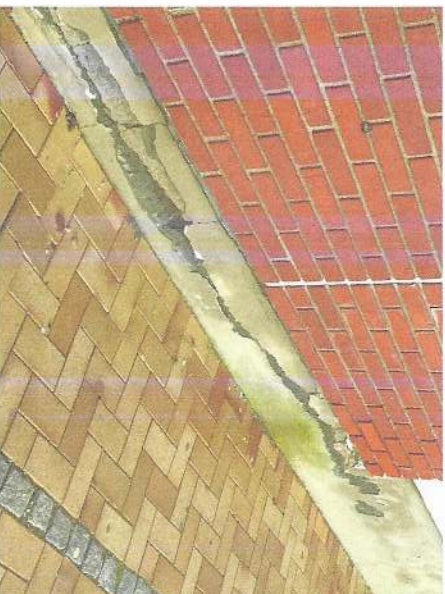
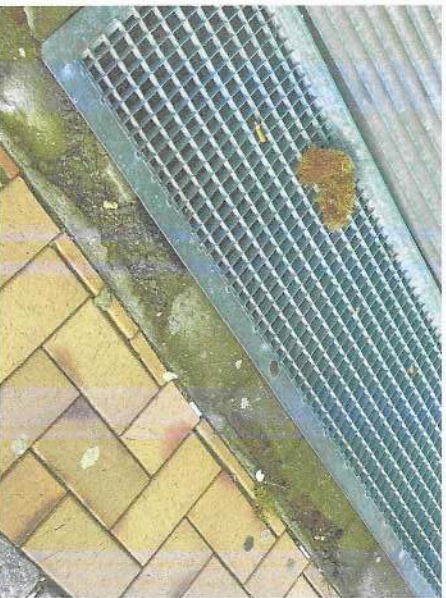
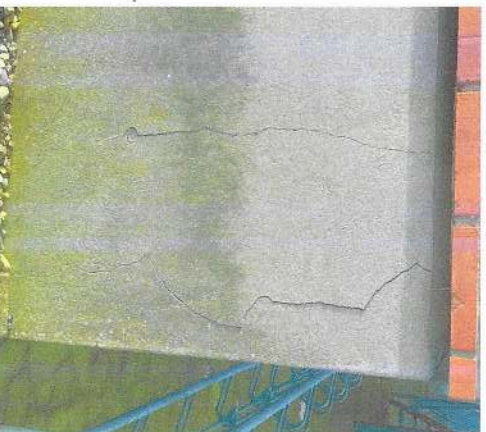
Solkelpuds ses flere steder revnet og afskallet. Dette bør gennemgås og udbedres, da man ellers får yderligere fugt indtrængen i fundamentet, som vil accelerere skaderne yderligere.

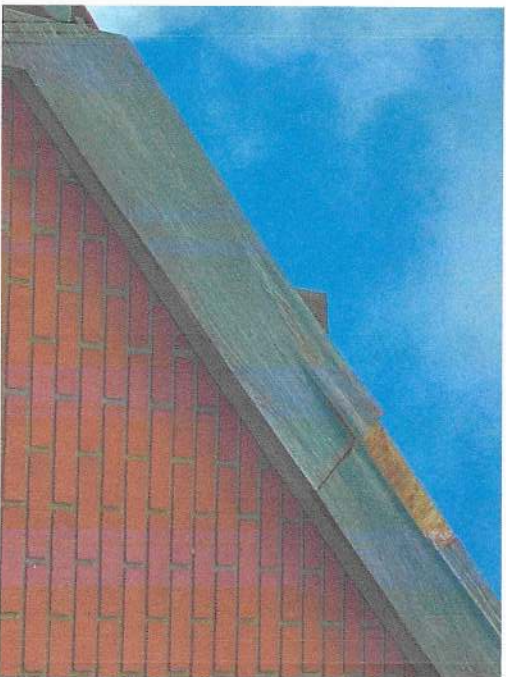
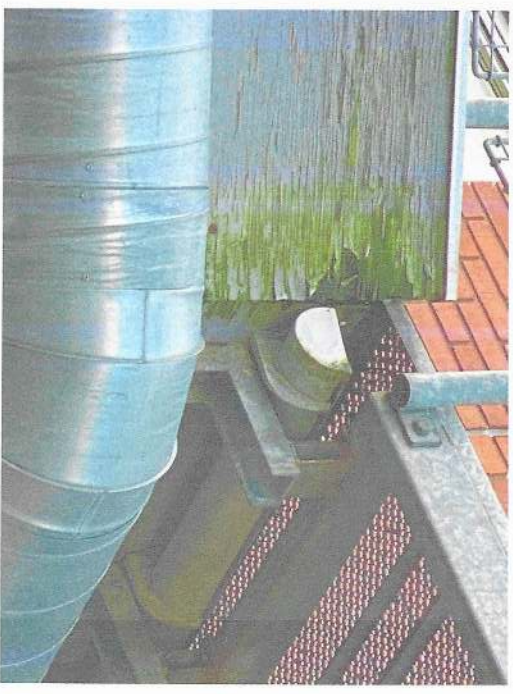
Vindskeder ses flere steder forvitret og bør udskiftes.

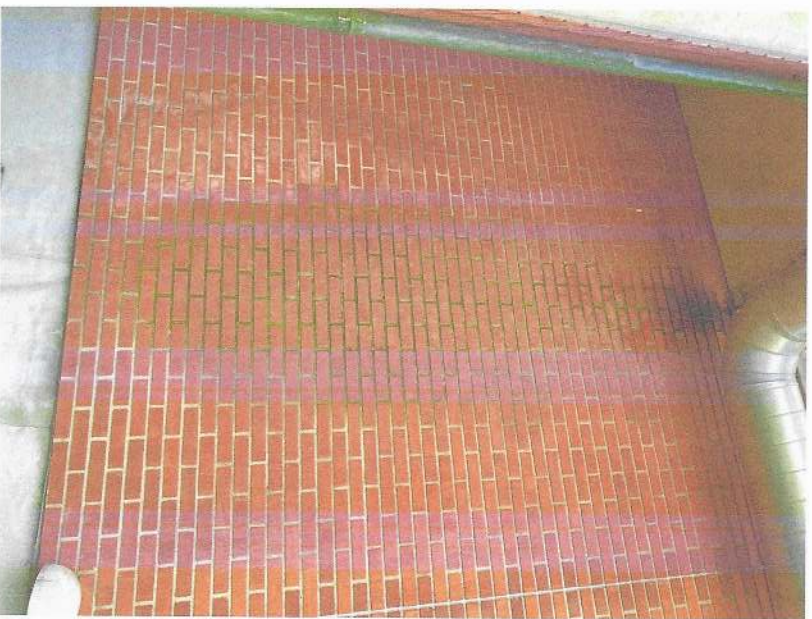
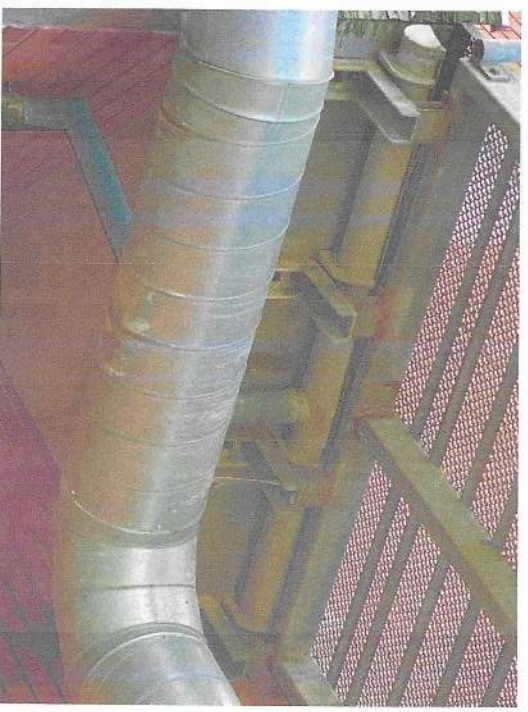
Generelt for ejendommen er tagrender defekte og bør eftergås og reparerer eller udskiftes, da regnvand løber ned af facade og skader murværket.

Generelt bør ejendommens træværk afrenses og males, dette gælder også vinduer og døre som ikke udskiftes. Tagrender skal sikres funktionsdygtige.

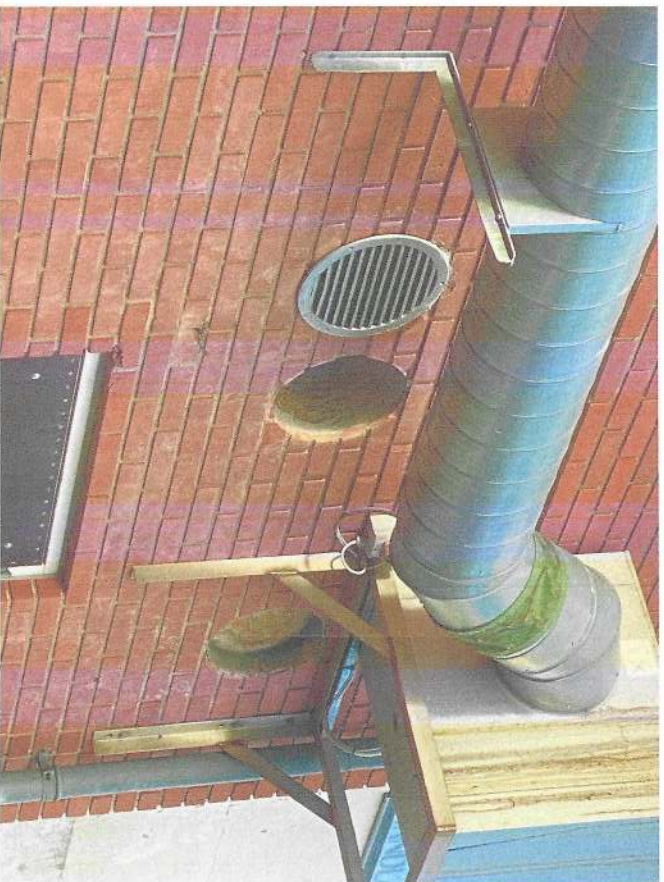
Manglende udluftningsrist i facade, kan forårsage skadedyr indtrængen

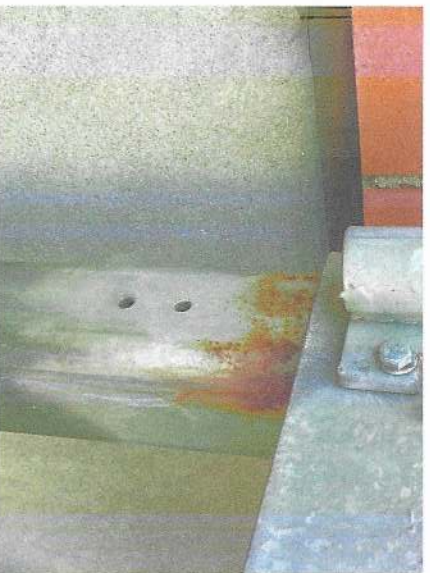
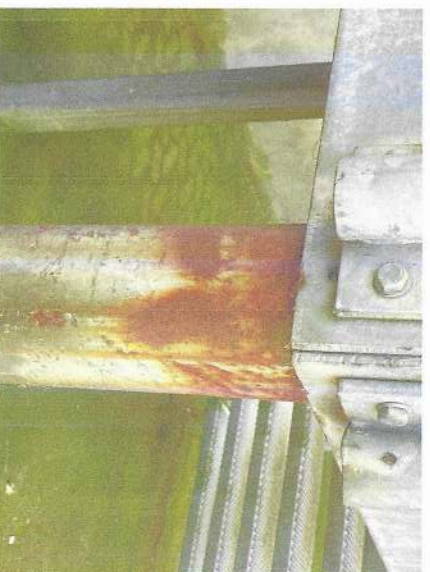
Trapper udført i stål er flere steder begyndt at anløbe med rust. Dette bør stoppes, inden der sker konstruktiv skade.

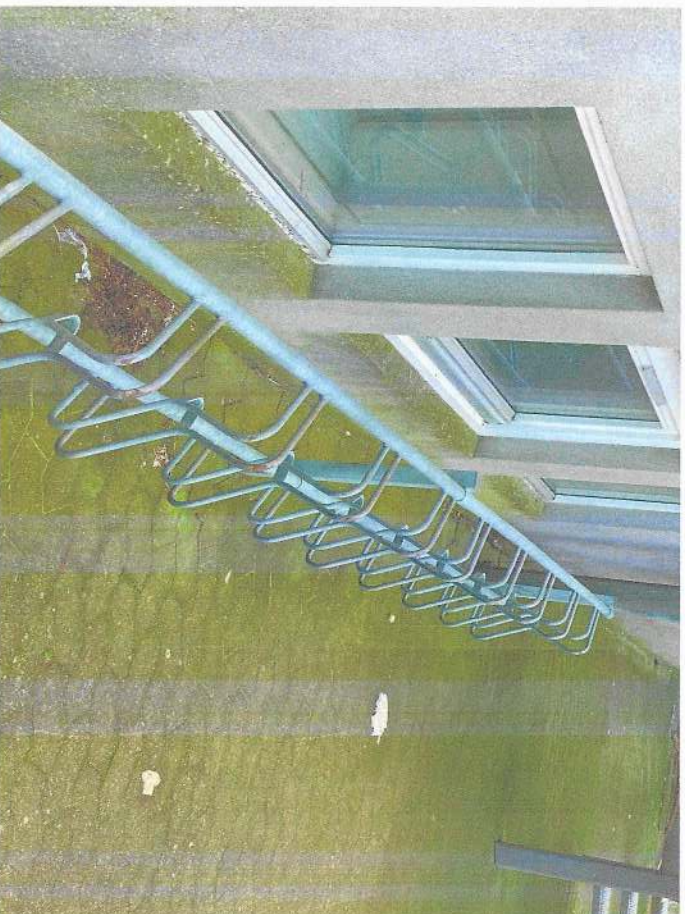
Alger bør afrenset, da det kan ødelægge facaden.
