# Salgsopstilling

tvangsauktion over fast ejendom

| Beliggende | Havnegade 36, 4941 Bandholm |

### RAPPORT

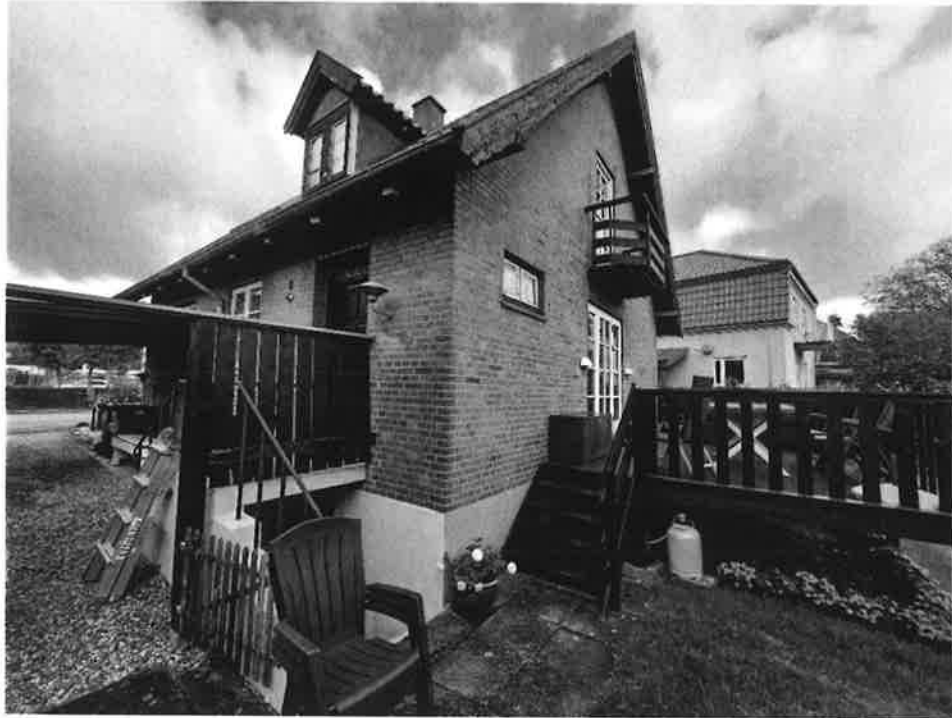
**Foto 1** Udvendige forhold  
Oversigtsbillede af bolig. Der er høj sokkel med god afstand til terræn og murværk fremstår generelt uden fejl og skader.

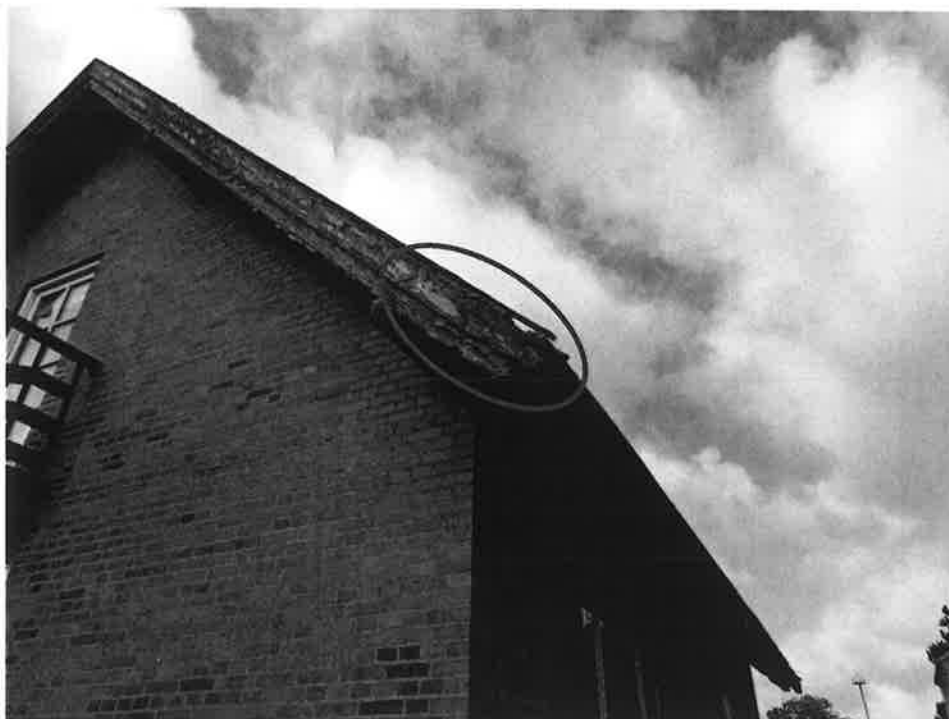
- Der var nedbrud i vindskeder som følge af ælde og mangelfuldt vedligehold.
- Der var ujævnheder i tagflade på nordvendt tagflade – særligt omkring hjørne mod vej. Årsagen kan være sætninger i tagkonstruktionen. Nærmere undersøgelse var ikke mulig at udføre.
- Der var skade på beklædning i front af kvist. Skaden medførte risiko for vandindtrængning i ydervægskonstruktionen og den underliggende tagkonstruktion.
- Tagnedløb på nordsiden af boligen afvandede hele boligens nordvendte tagflade samt hele taget på garagen (bygning B2 på kortbilag til BBR). Fejl og mangler i forbindelse med tagnedløb og tag på garage medførte utilsigtet opfugtning af boligens ydervæg mod køkken. Alt tagvand blev ledt ned i jorden omkring disponibelt rum i kælderen. Det var tvivlsomt, om installationen var tilsluttet kloakinstallation, idet der ikke var nogen tilgængelig brønd i forbindelse med tagnedløbet.

**Foto 3** Udvendige forhold  
Der ses stedvist skader på boligens vindskeider. Her ses afskallende maling og rådkader som følge af mangelfuldt vedligehold (rød cirkel).

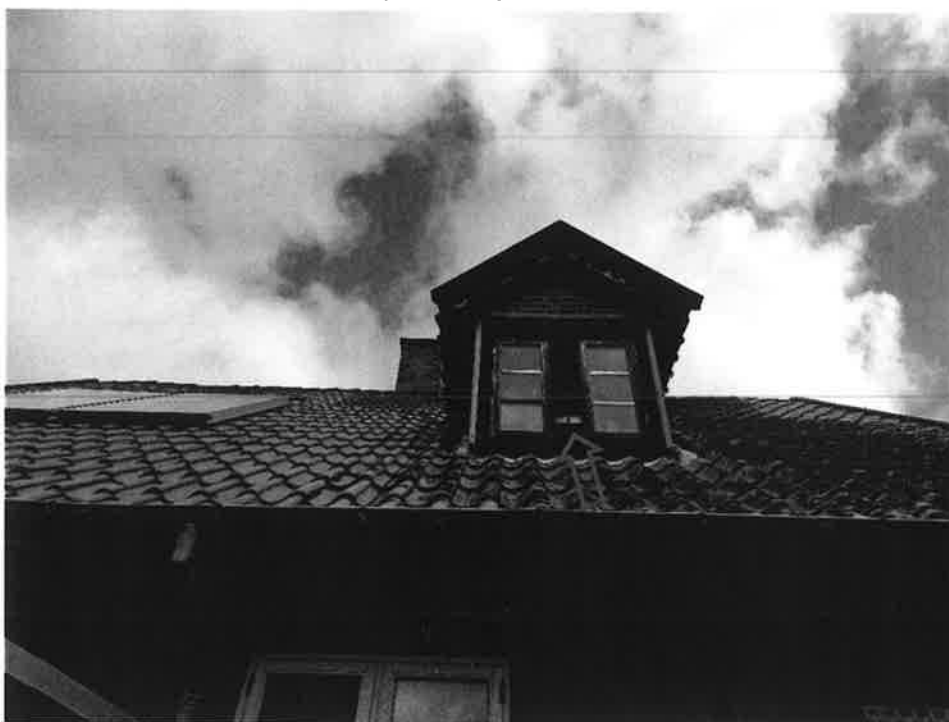
- På trods af defekt beklædning på kvist og på trods af stedvise rådskader på tagets vindskeer blev der ikke påvist tegn på vandindtrængning fra disse områder. Tilsvarende gælder for tag på garage, hvor der på trods af fejl og mangler i forbindelse med afvandingen fra tag og tagrender/-nedløb ikke blev påvist opfugtning af ydervægskonstruktionen i køkken. Der vurderes at være stor risiko for, at de omtalte skader kan udvikle sig, hvis der ikke foretages snarlig udbedring.

**Foto 4** Udvendige forhold  
Der ses lokal skade på beklædning af kvist (rød pil). Skaden medfører risiko for vandindtrængning i ydervægskonstruktionen og den underliggende tagkonstruktion.

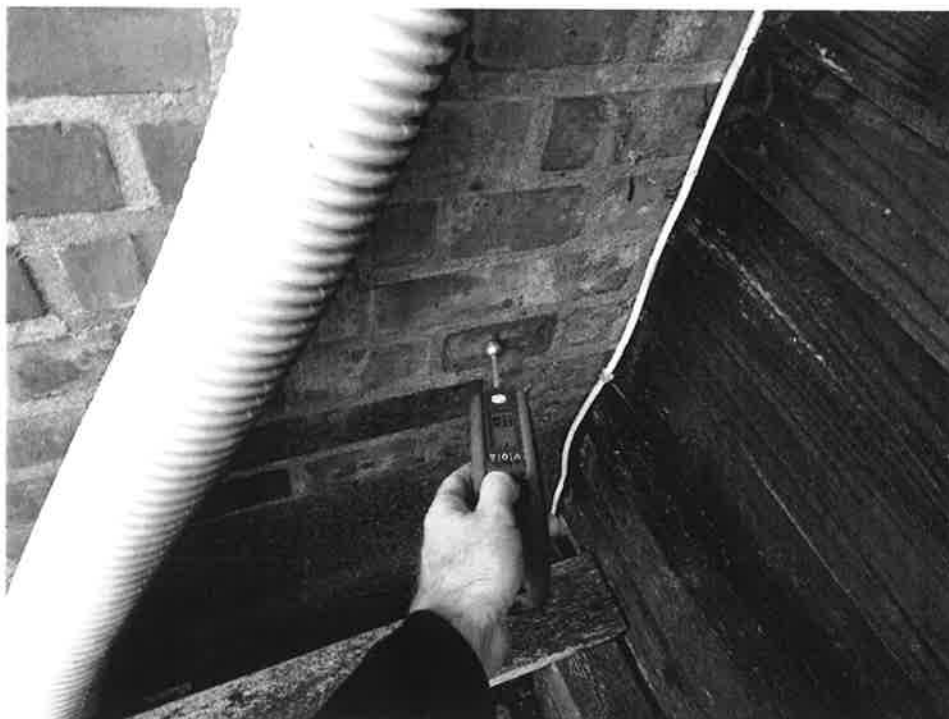
**Foto 7** Udvendige forhold  
Der måles fugtigt (ca. 100 digits) i murværk med algevækst af utilsigtet opfugtning og utilstrækkelig afvanding fra de to tage.

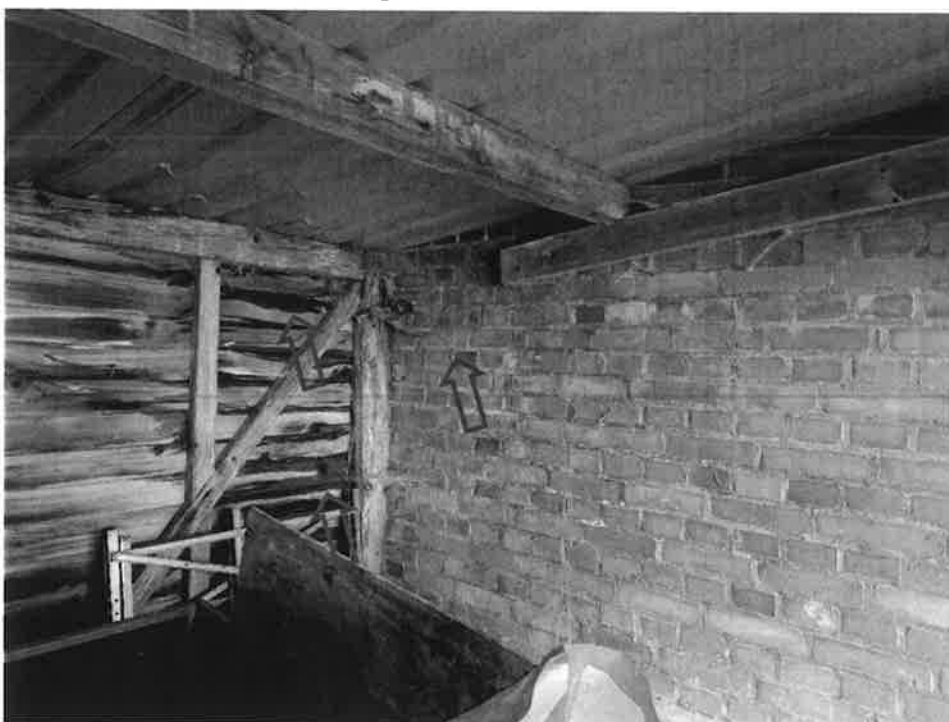
**Foto 8** Udvendige forhold  
Der ses fugtskjolder på murværk og træbeklædt gavl i garage (røde pile). Fugtskjolderne er forårsaget af utilsigtet opfugtning og utilstrækkelig afvanding fra de to tage.

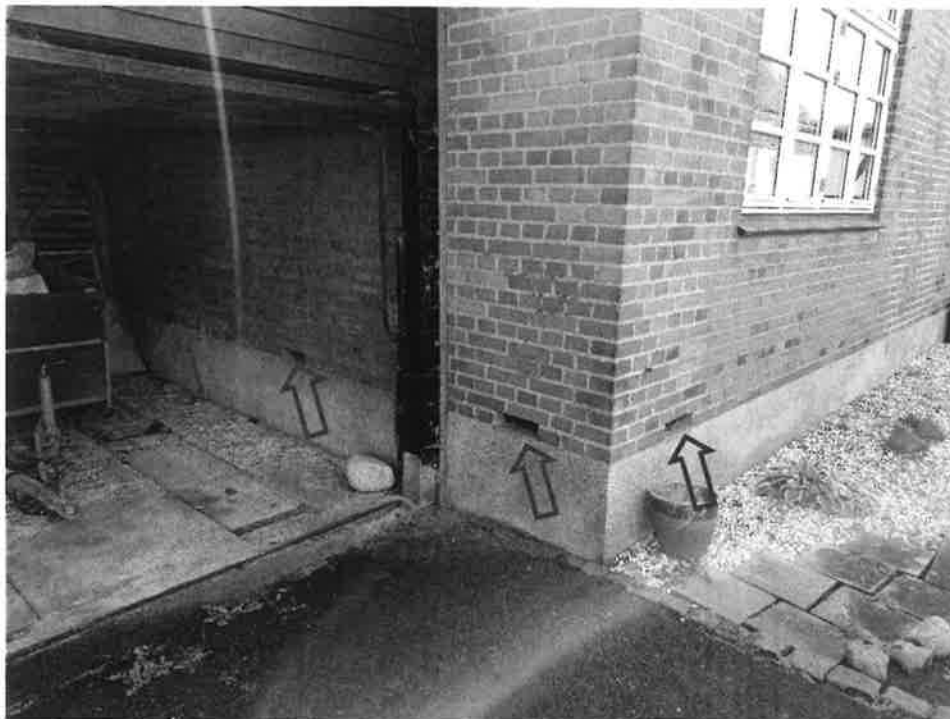
**Foto 9** Udvendige forhold  
Krybekælder er ventileret via traditionelle metalriste i bunden af ydervæggene (røde pile). Ristene er fri og funktionelle, dog er flere riste placeret hhv. i garage og bag skraldespand, hvilket reducerer deres effekt i forhold til hvis de var fri.

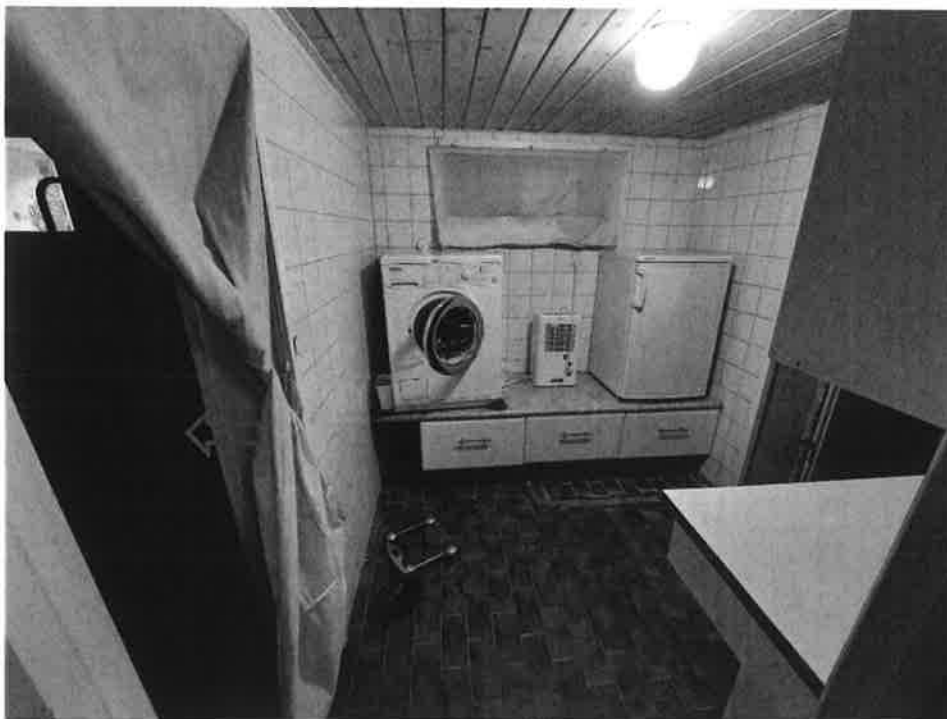
**Foto 11** Kælder – bryggers  
Bemærk, at der ikke er dør mod tilstødende kælderrum (rød pil). Beboer oplyser, at der nogle gange trænger vand ind på gulv i bryggers som følge af vand på gulv i tilstødende disponibelt kælderrum.

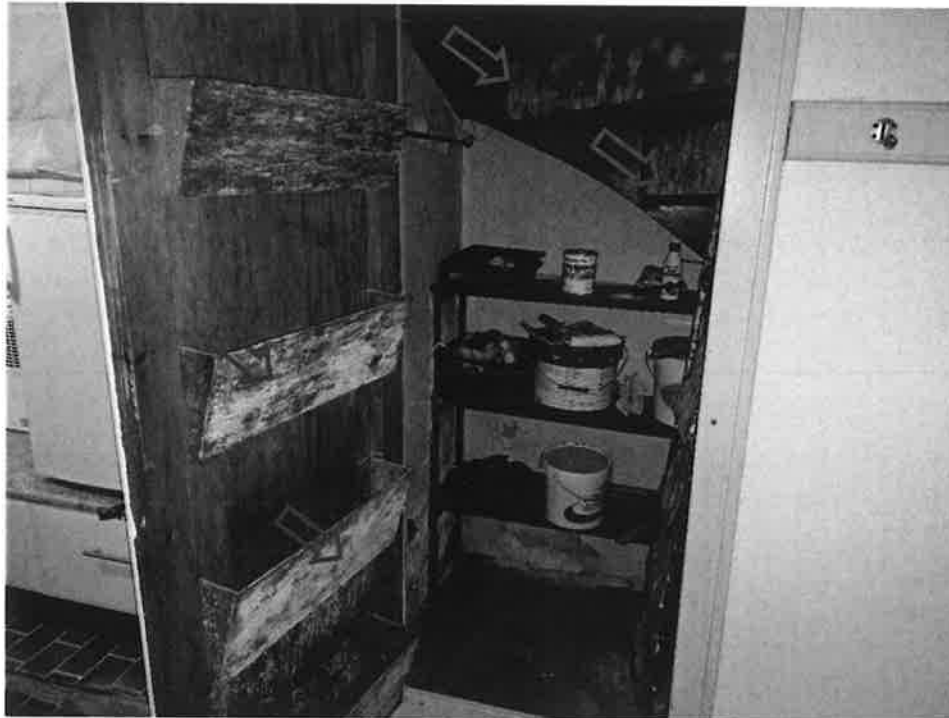
Under trappen til stueetagen var der et indbygget skab, hvori indvendige overflader var dækket af skimmelsvamp. Der kunne registreres kraftig lugt af fugt og skimmelsvamp i skabet, der var uanvendeligt som følge af skaderne.

**Foto 13** Kælder – fyrrum  
I skab under trappe ses kraftig skimmelsvampevækst på indvendige overflader i skabet, bl.a. på underside af trappeløbet (røde pile). Der er tydelig lugt af fugt og skimmelsvamp i skabet.

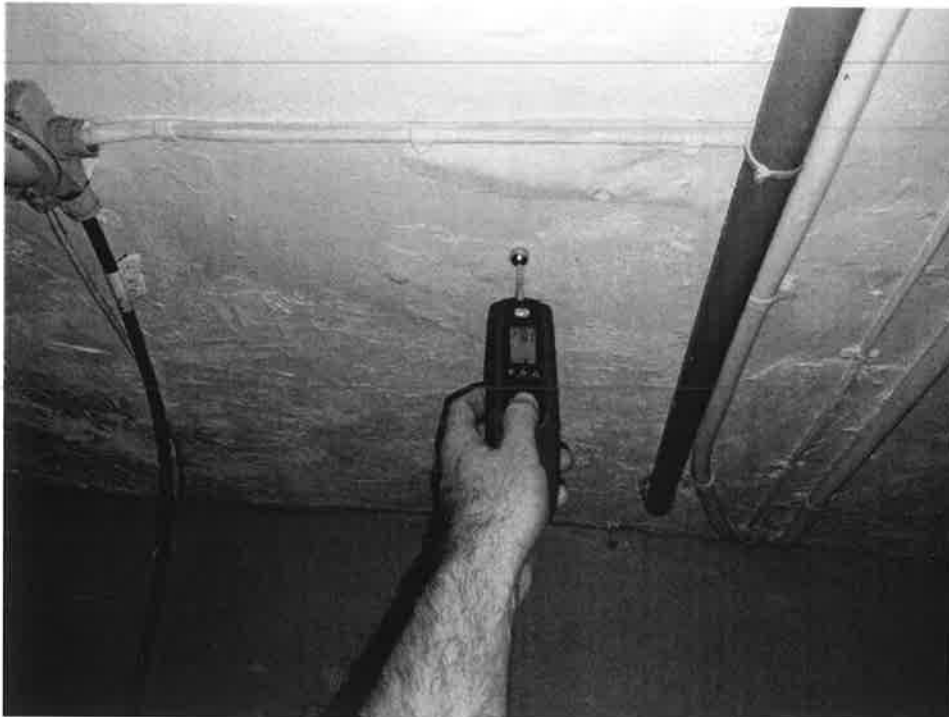
Fyrrum, bryggers og badeværelse var renholdte og fremkommelige. I disse lokaler kunne ses lokale skader i form af løstsiddende puds og maling, i områder hvor væggene ikke var beklædt med fliser. Der kunne måles vådt (>130 digits) i varierende omfang op til hel væghøjde i både yder- og skillevægge. Beboer oplyste, at der nogle gange var vand på gulv i bryggers som følge af vandindtrængning fra disponibelt rum.

**Foto 14** Kælder – fyrrum  
Der ses skader på puds og maling på yder- og skillevægge. Der måles vådt (>130 digits) i varierende omfang på væggene.

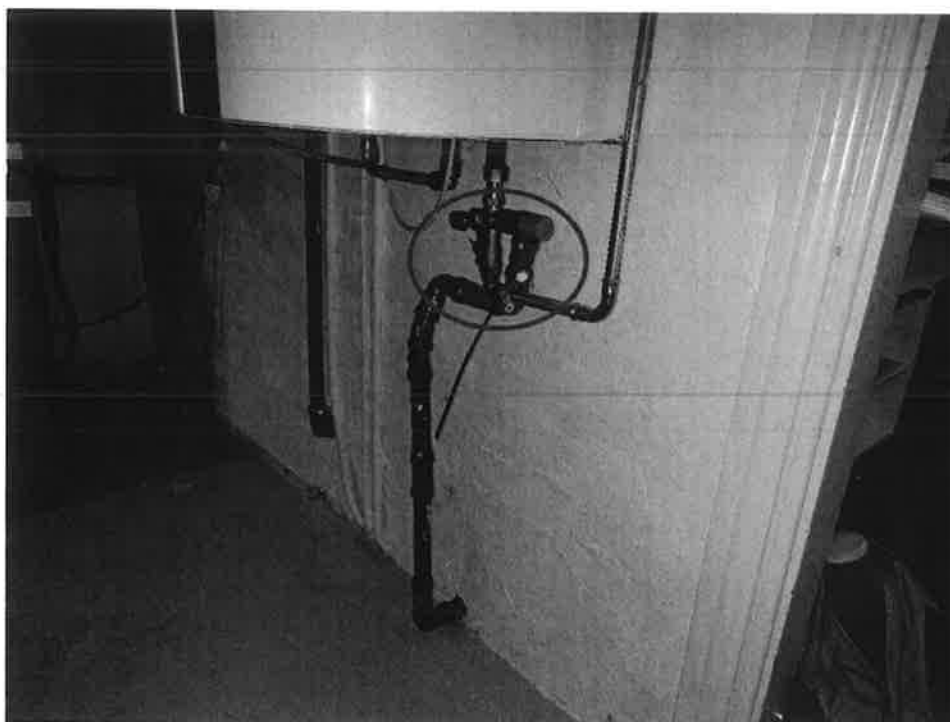
**Foto 16** Kælder – utætte installationer  
Der konstateres konstant udsivning af vand fra sikkerhedsventil (rød cirkel) som følge af fejl i ventilen.

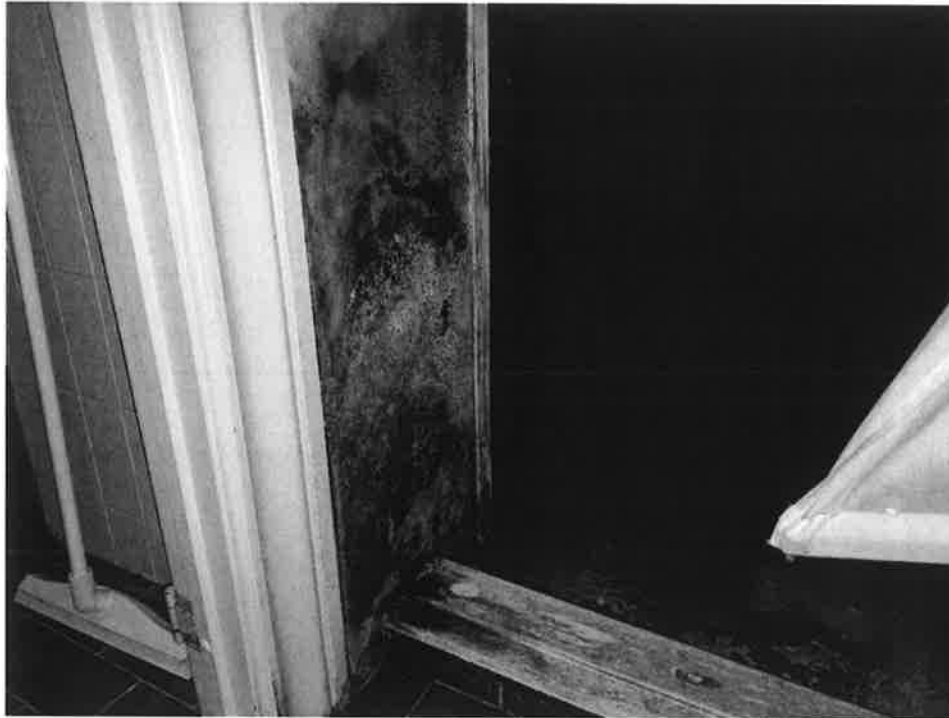
**Foto 17** Kælder – disponibelt kælderrum  
Lysningen mellem bryggers og disponibelt kælderrum er kraftigt angrebet af skimmelsvamp.

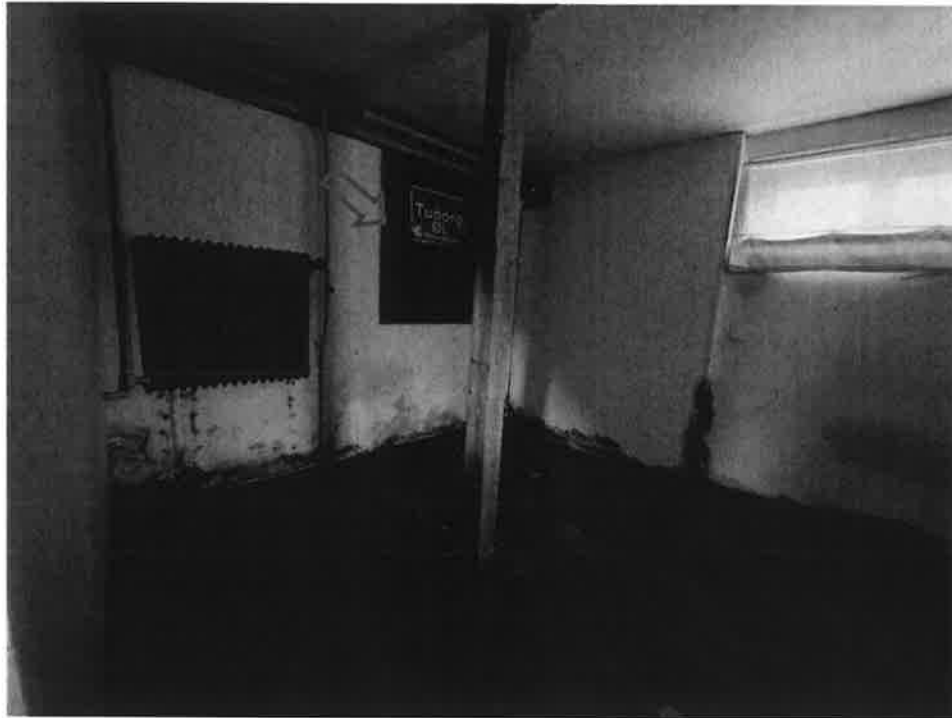
**Foto 19** Kælder – disponibelt kælderrum  
Der ligger blankt vand på gulvet i kælderrummet. Vægge er beklædt med (gips)plader, der har suget fugt op og fremstår med kraftig skimmelsvampevækst. Lem til krybekælder (rød pil).

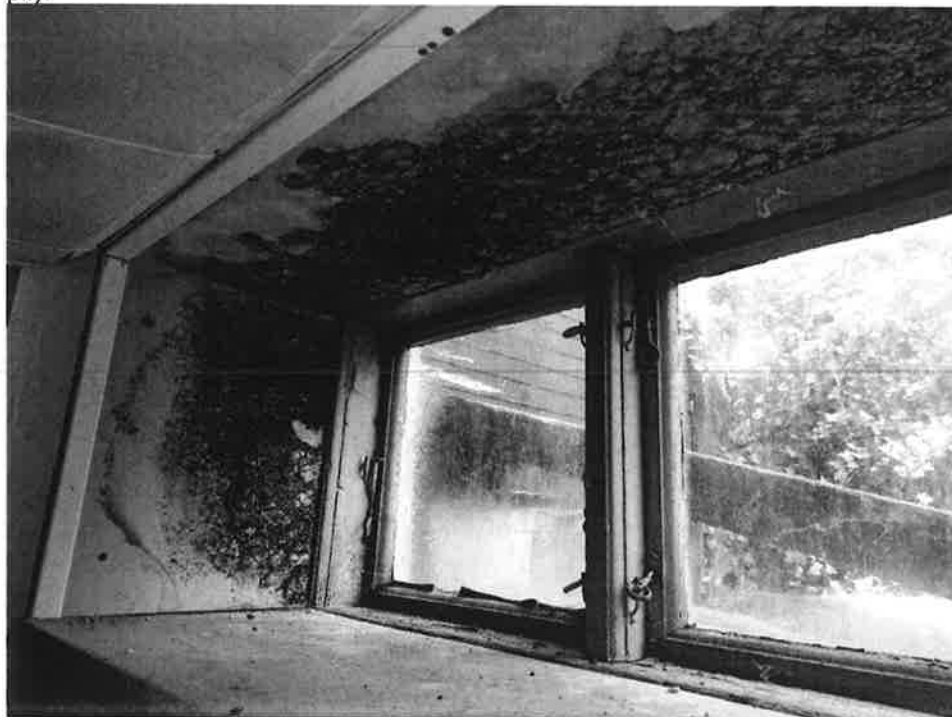
**Foto 20** Kælder – disponibelt kælderrum  
Lysning omkring vinduer er kraftigt angrebet af skimmelsvamp.

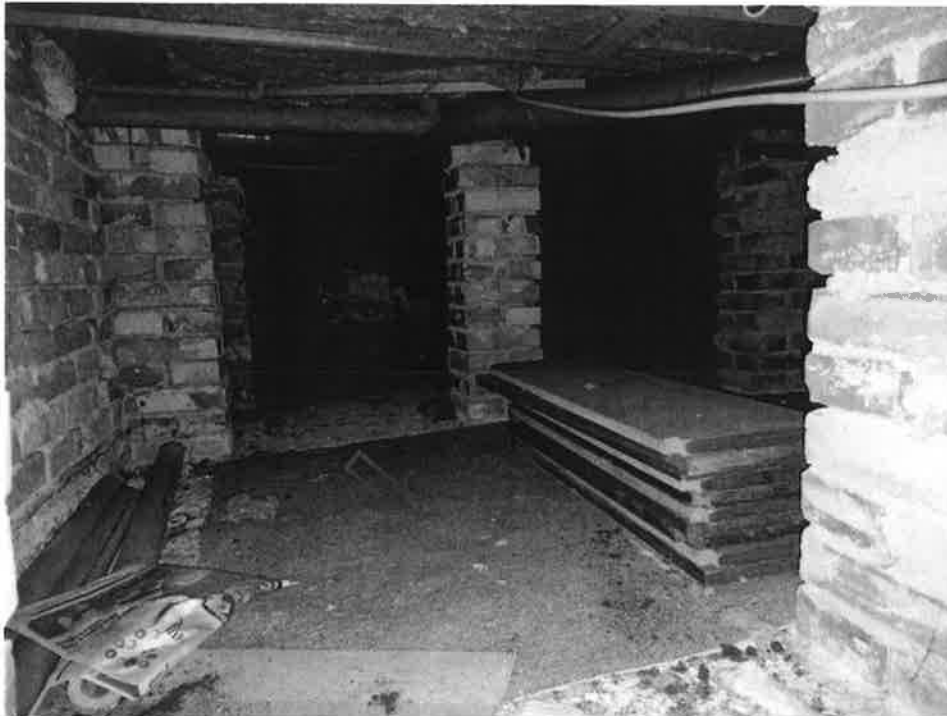
**Foto 21** Kælder – krybekælder  
Der er udlagt gulvtæppe på bunden i krybekælderen (rød pil). Organisk materiale medfører øget risiko for skimmelsvampevækst.

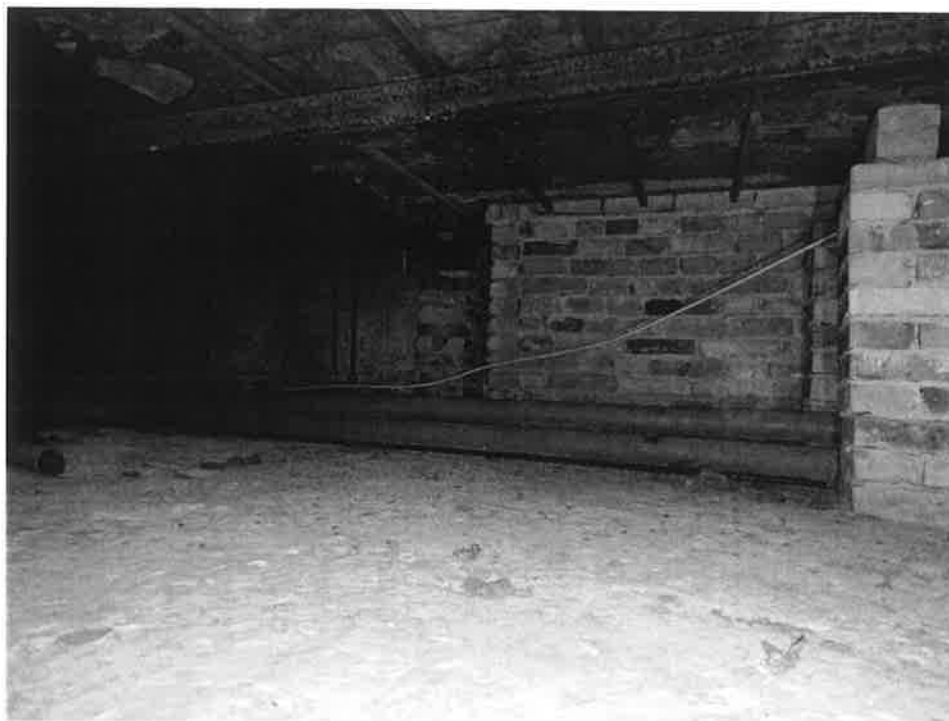
**Foto 23** Kælder – krybekælder  
Bunden af krybekælderen er relativt ryddelig. Der måles fugtigt – vådt (100 - >140 digits) i bunden. Prøve AF-7/MM-3 er udtaget her.

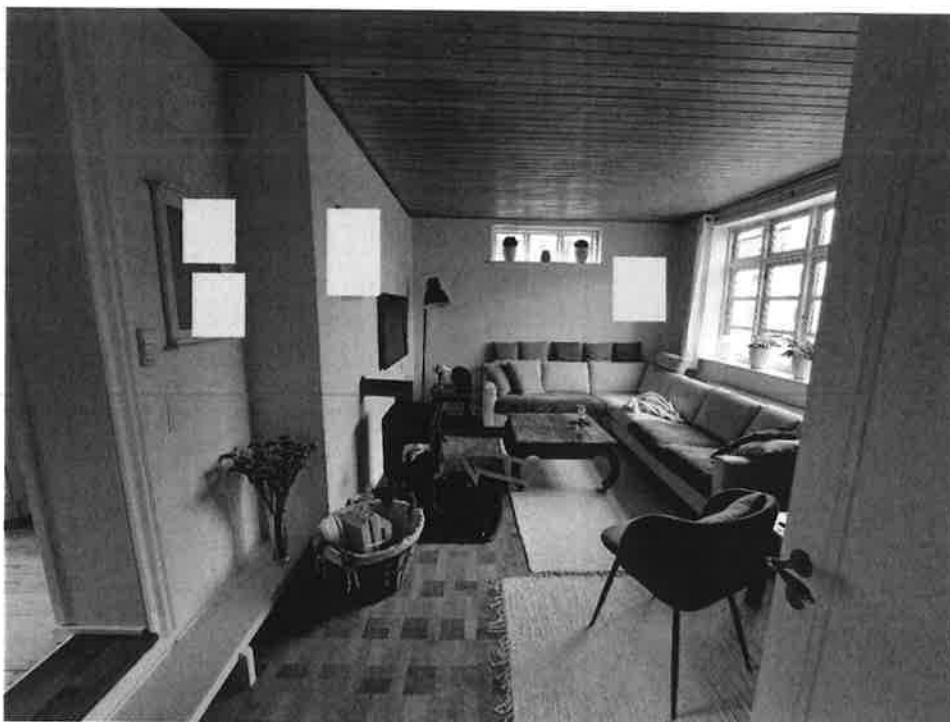
**Foto 26** Stue  
Oversigtsbillede. Der er installeret brændeovn som sekundær varmekilde i stuen (rød pil).

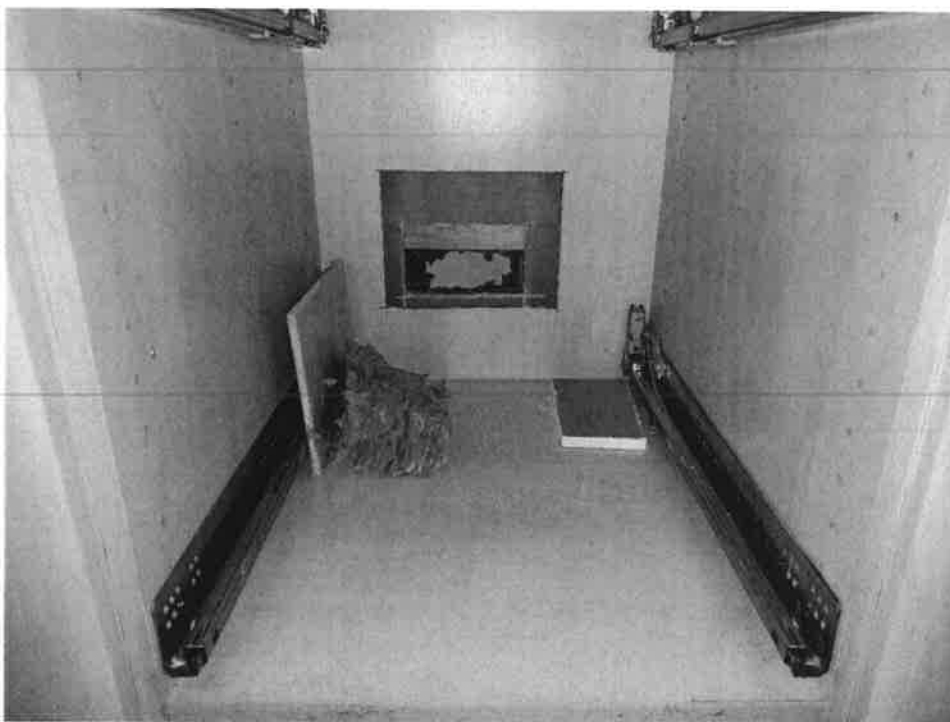
**Foto 28** Køkken – åbning nr. 1  
Der etableres åbning i forsatsvæg via bagbeklædning i underskab med henblik på undersøgelse for skjult fugt og skimmelsvamp.

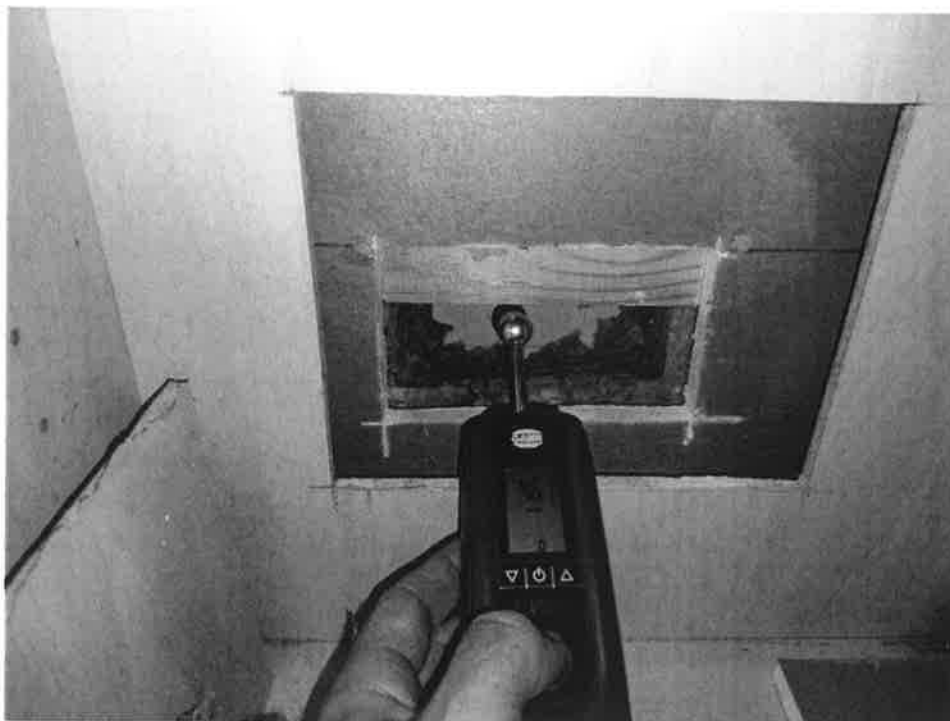
**Foto 29** Køkken – åbning nr. 1  
Der måles normalt tørt (ca. 45 digits) i oprindelig ydervæg bag forsatsvæggen.  
Prøve AF-6 er udtaget her.

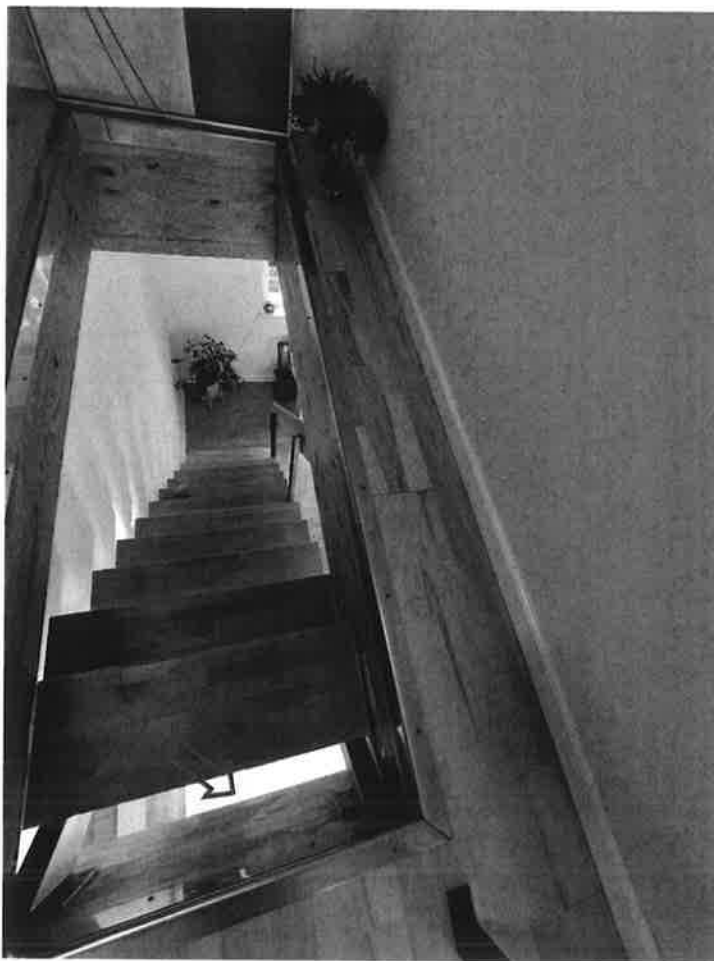
**Foto 30** Trappe

Der var hul mellem gulv på 1. sal og øverste trin på trappen mellem stueetage og 1. sal. Hullet var ca. 10 cm bredt og vurderedes derfor at udgøre en væsentlig risiko for at snuble, komme i klemme eller på anden vis at kunne bringe personer, der betjener sig af trappen, i fare for personskade.

Der er risiko for personskade ved faldulykker på grund af afstand mellem trinflader i forbindelse med trappe mellem stueetage og 1. sal.

Der er 10 cm afstand mellem øverste trin og gulvfladen på 1. sal (rød pil). Afstanden medfører risiko for personskade som følge af fald.

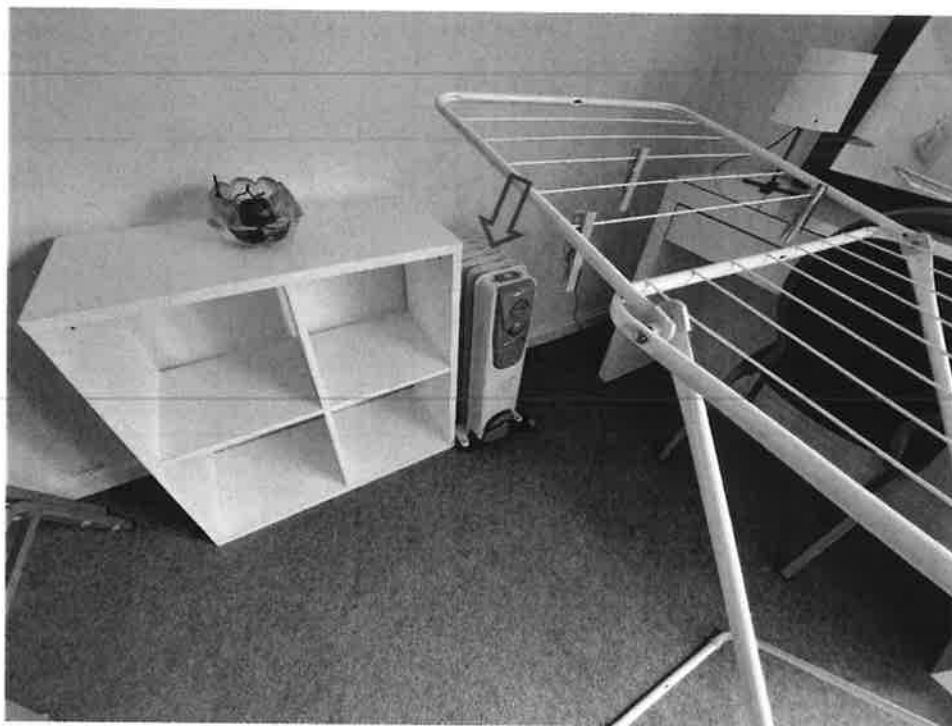
**Foto 32** Værelse 2  
Decentral el-radiator (rød pil) er opsat på grund af manglende drift på centralvarmesystemet.

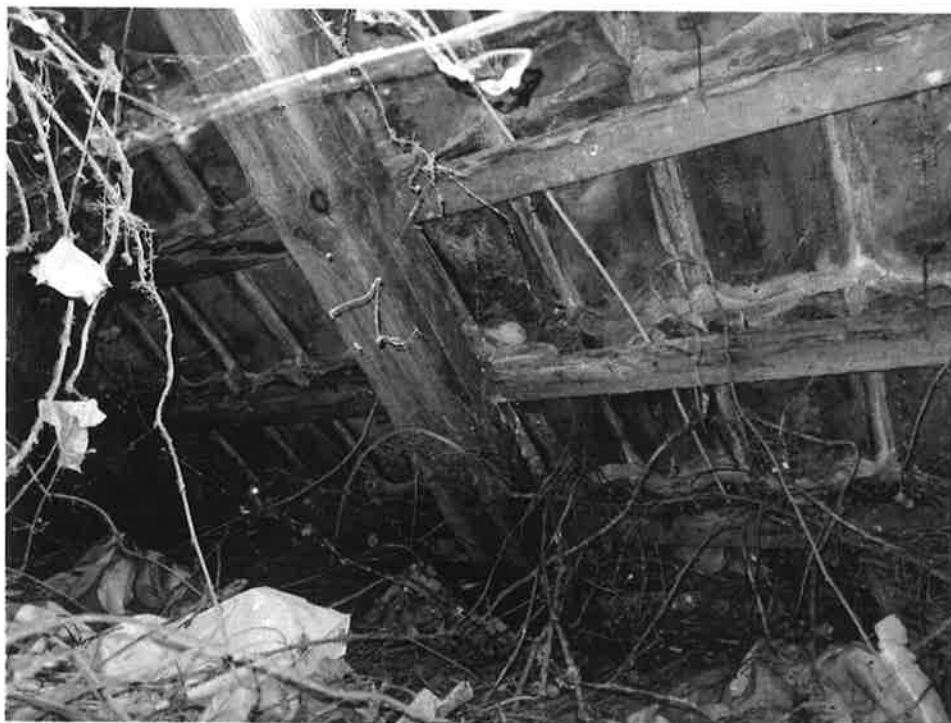
**Foto 37** Tagkonstruktion (skunkrum mod nord)  
Der ses plantevækst i tagkonstruktionen i skunkrummet. Undersiden af tagstenene er misfarvede.

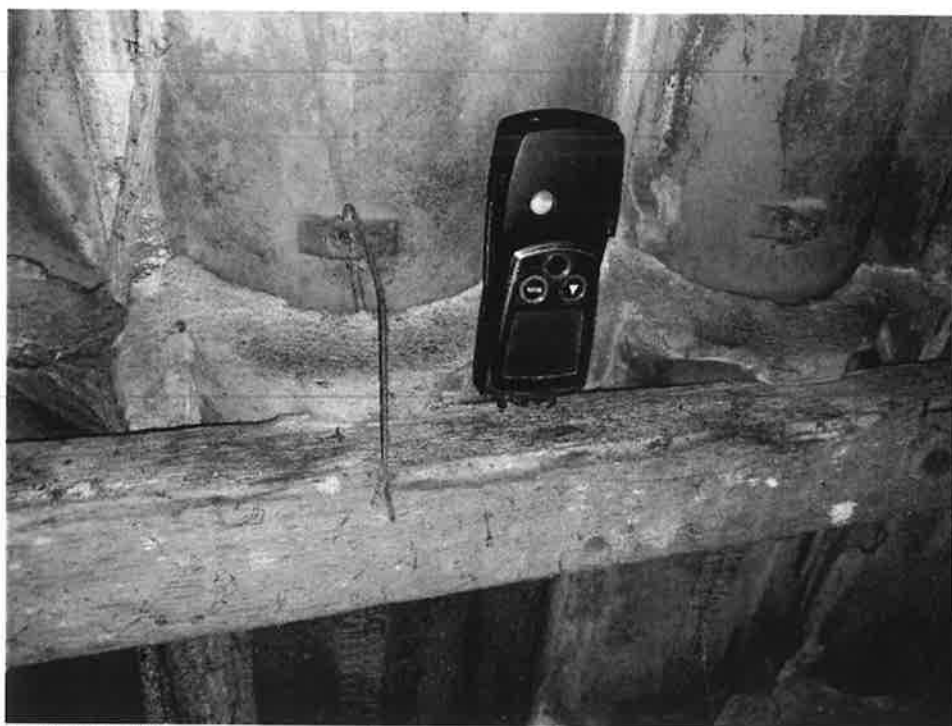
**Foto 38** Tagkonstruktion (skunkrum mod nord)  
Der måles fugtigt (20 % træfugt) i overside af lægter. Prøve MM-1 er udtaget på misfarvede tagsten.

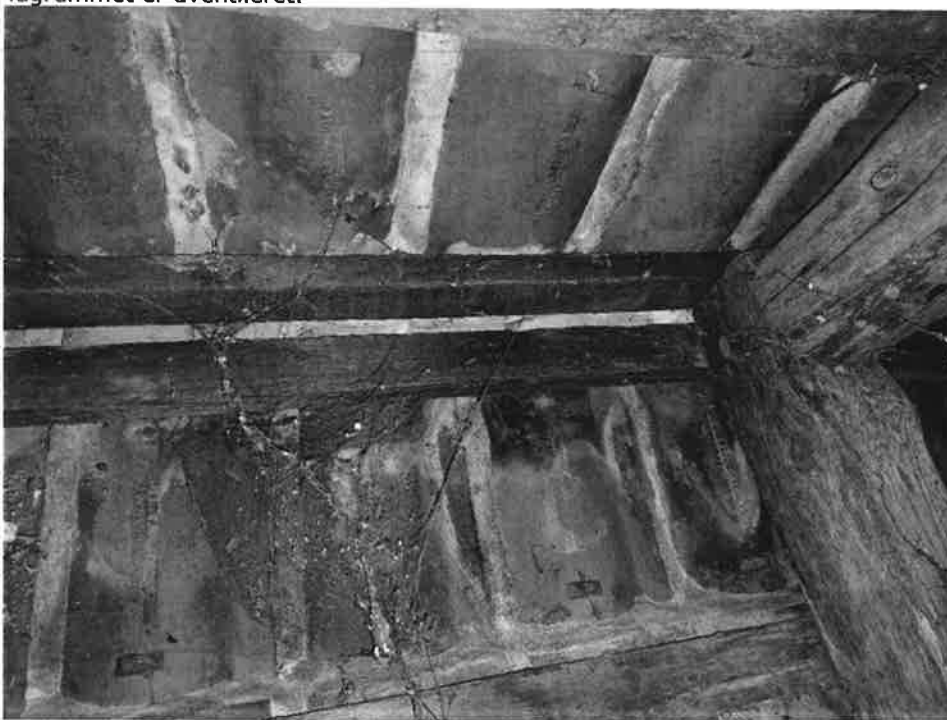
**Foto 40** Tagkonstruktion (tagrum)  
Kippen set nedefra. Rygningen er udført med mørtel, hvorfor der ikke er mulighed for nogen  
ventilation af tagrummet.

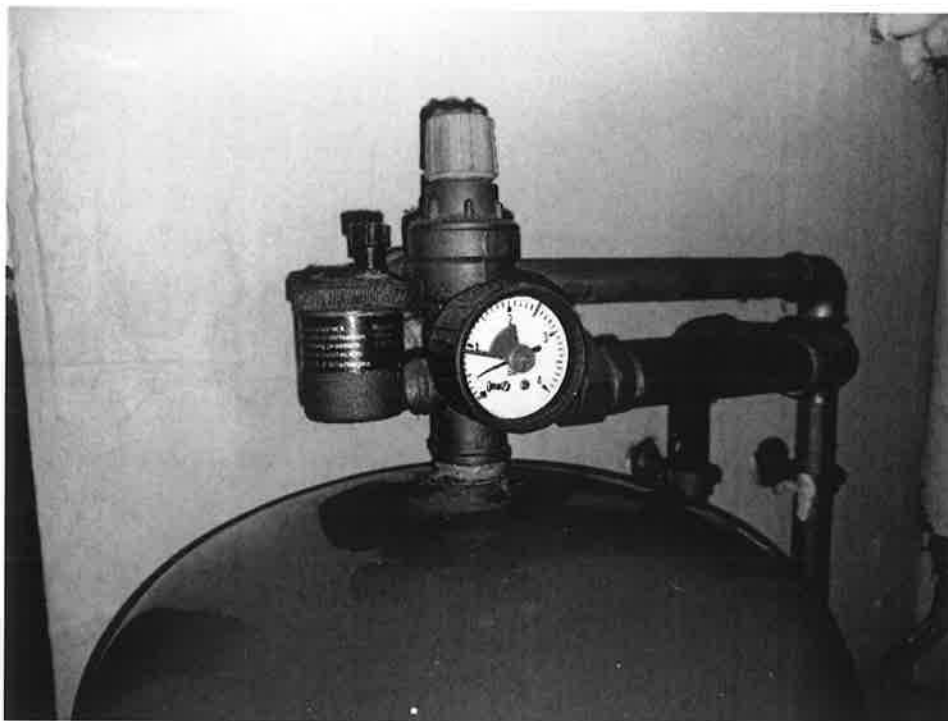
**Foto 41** Kælder – Installationer  
Der konstateres ingen tryk på centralvarmesystemet.

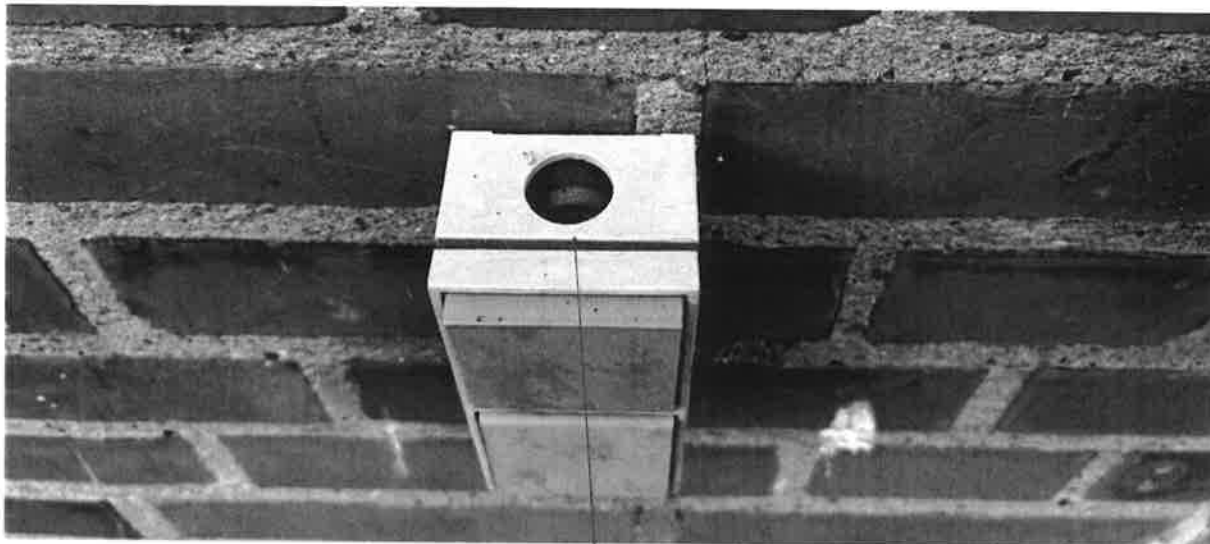
Der er for stor åbning i underlag for stikkontakt.  
Jf. Installationsbekendtgørelsen kap. 412.2.2.1  
**Der er berørings- og brandfare.**

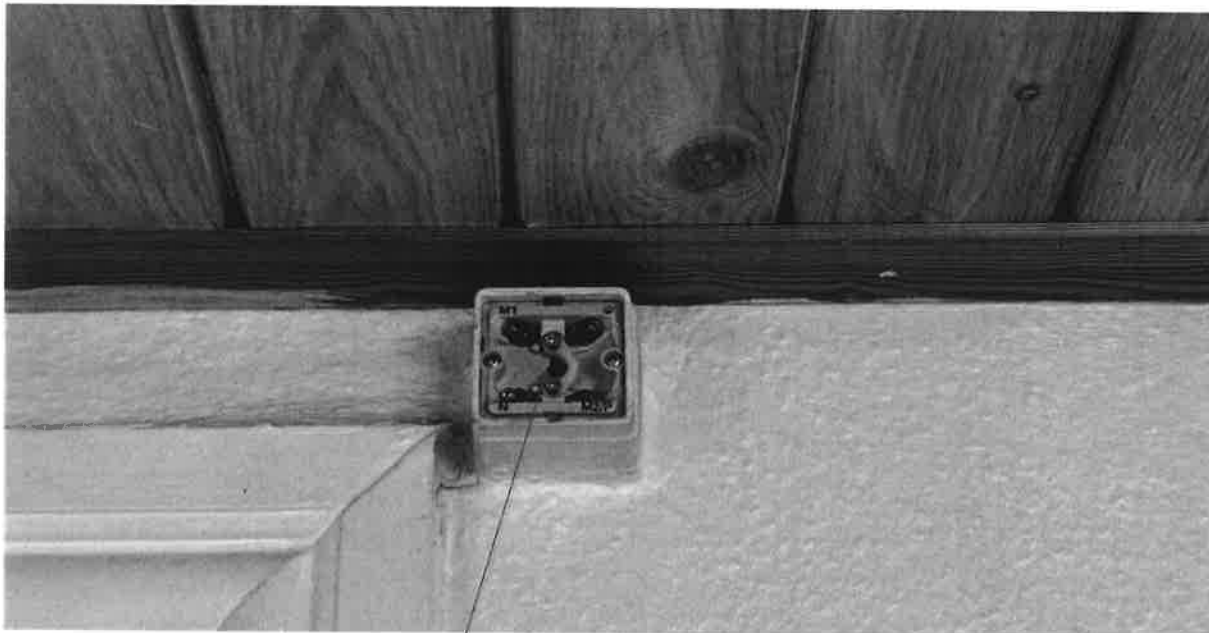
Der mangler dæksel på lampeudtag.  
Jf. Installationsbekendtgørelsen kap. 411.2  
**Der er berørings- og brandfare.**
