# Tilstandsrapport Med 10 års vedligeholdelsesplan

EF Yrsavej 9-11  
December 2021

På foranledning af EF Yrsavej 9-11, er der foretaget en byggeteknisk gennemgang af ejendommen. Den byggetekniske gennemgang beror på en overordnet visuel besigtigelse af ejendommens bygningsdele, herunder kældre og lofter.

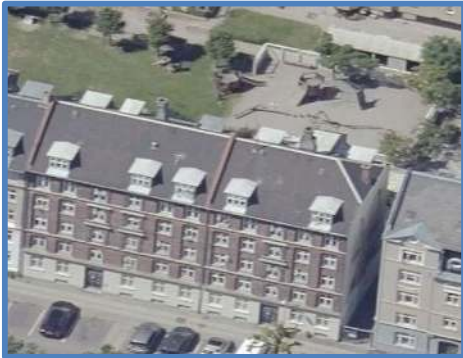
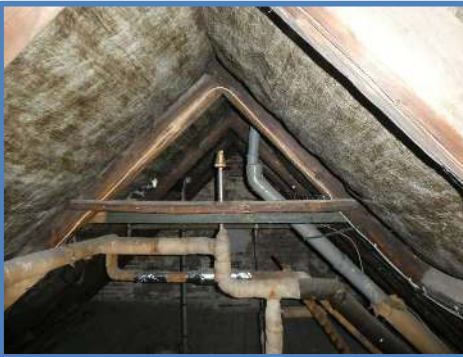
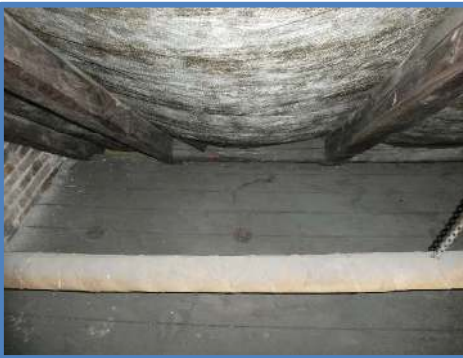
| <p>Bygningen har sadeltag.<br/>I bunden af den skrå tagflade er der beboelseslejlighed, og ovenover er spidsloftet uudnyttet.</p> <p>Taget har en hældning på ca. 45 grader og synlige hanebåndsspær på loftetage, tagkonstruktionen er opført i 125 x 125 mm tømmer, spær afstanden er ca. 1,0 m, undertaget er udført som blødt undertag.</p> <p>Taget er med frie gavle med brandkam og afvalmning mod Yrsavej 11.</p> <p>Tagkonstruktionen fremstår tør og i velvedligeholdet stand.</p> <p>Taget vurderes at have en restlevetid på 10 år eller derover forudsat, at der løbende og systematisk overvåges for utætheder, og at disse partielt repareres.</p> <p>Tagkonstruktionen vurderes til at være i normal stand</p> | | | |

| <p>Det anbefales at foretage tagkontrol hvert andet år af et entreprenørfirma, med kontrol på indvendig og udvendig side af tagfladen, for defekte inddækninger og rensning af stoppede tagrender mv. registrerede utætheder bør omgående afhjælpes.</p> | | | |

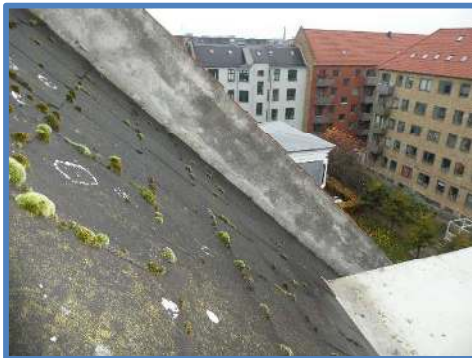
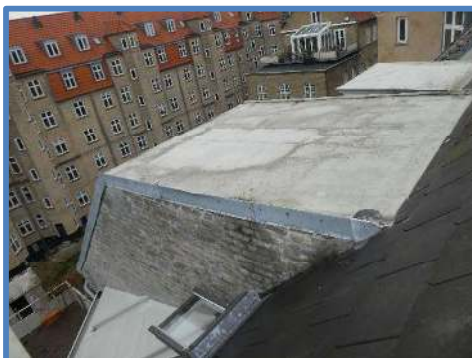
| <p>Brandkamme er istandsat og synes i pæn stand.</p> <p>Skorstenene på ejendommen er udført i pudset murværk og står med afdækningsplader i beton. Skorstene har zinkinddækninger. Generelt er skorstenenes i normal stand, når man ser på overfladerne. Skorstenene er besigtiget fra et tagvindue.</p> <p>Tilstanden på skorstenene og brandkammen er normal.</p> | | | |

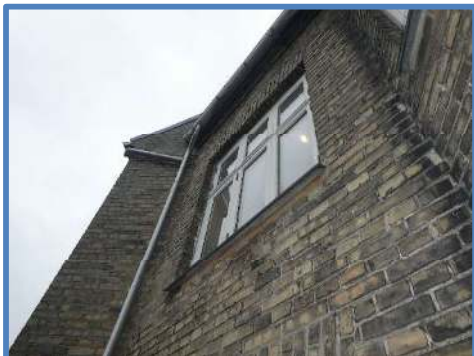
| <p>Tagrenderne og nedløbet er skiftet sammen med taget i 1987</p> <p>Tagrender og nedløb er udført i zink.</p> <p>Almindelig levetid for zink er ca. 15-30 år.</p> <p>Generelt er tagrenderne og nedløbene i en relativ fornuftig stand. Der er ikke registreret utætheder.</p> | | | |

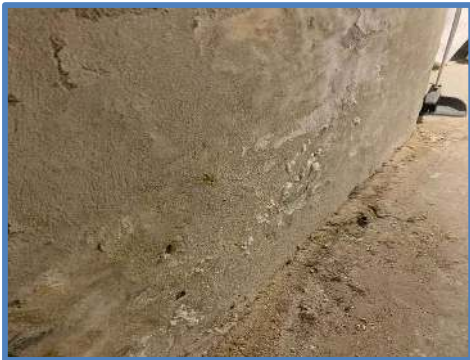
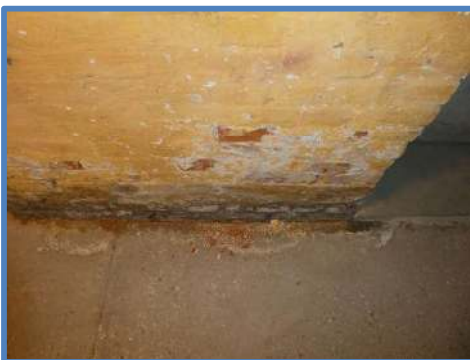
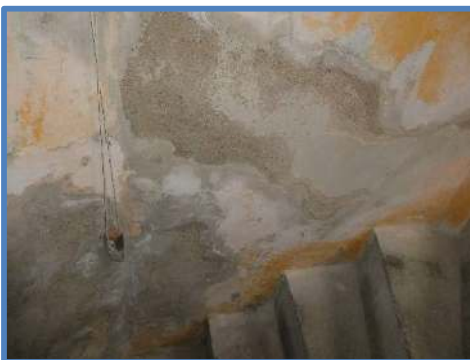
| <p>Fundamenterne er støbt i beton under kælderydervæggene.</p> <p>Undersiden af fundamenterne ligger ca. 2,00 m under terræn antageligt på bæredygtig jordbund.</p> <p>Kælderydervæggene er murede og malet på væggenes indvendige side.</p> <p>Der er i 2003 blevet etableret omfangsdræn rundt om yder kældervæggene.</p> <p>Kælderydervægge og skillevægge er udført i massiv tegl. Skillevæggene er ligeledes udført som opmurede skillevægge. Kælders skillevægge fremstår med afskallinger og udvasket fuger i murværket.</p> <p>Det vurderes overordnet at væggene er i normal til mindre god stand.</p> | | | |

| Det anbefales at der laves en fugt undersøgelses af kælderen under Yrsavej nr. 9 | | | |

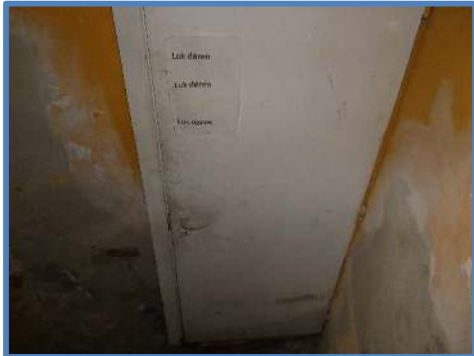
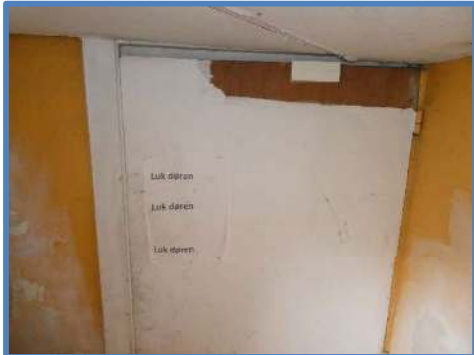
| <p>Der er monteret dørpumper på alle døre i kælderen.</p> <p>Der er adgang til kælderen fra bagtrapperne.<br/>Det er vigtigt at disse døre holdes lukket hele tiden.</p> <p>Tilstanden på branddøre og dørpumperne er normal.</p> | | | |

| <p>Det anbefales at der monteres dørpumper på de døre som ikke har monteret dette samt at døre til kælderen holdes lukket og at dørpumperne eftergås</p> <p>Der forventes ingen vedligeholdelses udgifter indenfor planperioden udover alm. driftsomkostninger.</p> | | | |

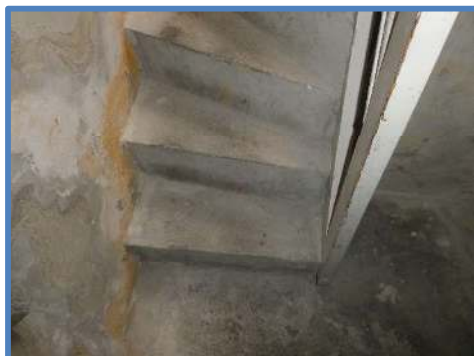
| <p>Der er kælder nedgang fra gården og hovedtrapperne.</p> <p>Der er tidligere blevet udskiftet ned nederste del af trappen til beton.</p> <p>Tilstanden på Kældernedgange er normal.</p> | | | |

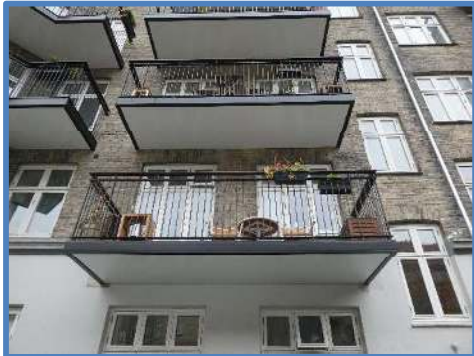
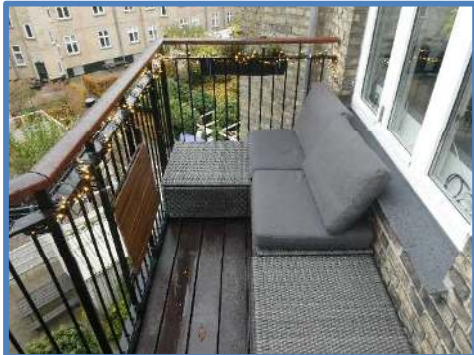
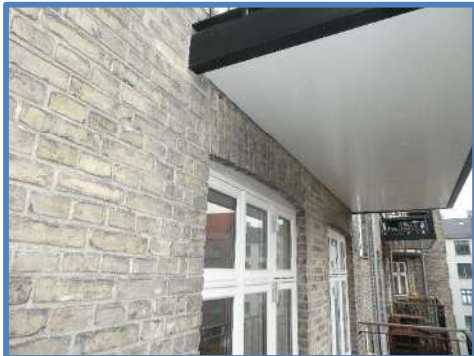
| <p>Altaner på gårdfacaden er oplyst etableret i 2019. De er udført som indspændte altaner med Alu-bund tremmeværn og træhåndliste.</p> <p>Tilstanden på altanerne er god.</p> | | | |

| <p>Der forventes ingen vedligeholdelses udgifter indenfor planperioden udover alm. driftsomkostninger.</p> | | | |

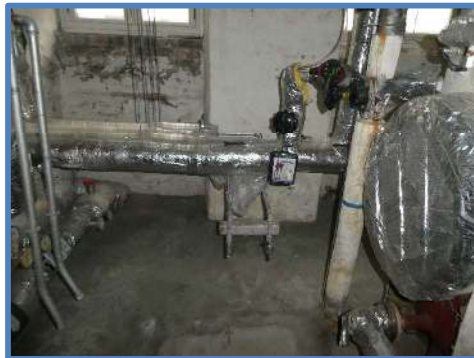
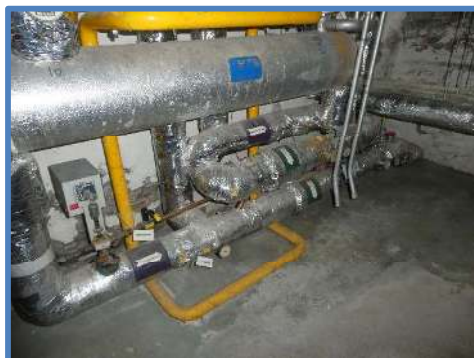
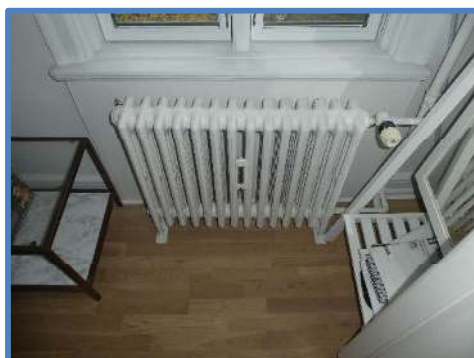
| <p>Ejendommen er forsynet fra 1 stk. fjernvarmebaseret varmecentral beliggende i kælderen under Yrsavej 9. Varmecentralen antages at være blevet renoveret i 1985-86 i forbindelse med indførelse af fjernvarmestikket. Varmecentralen er opbygget med 1 stk. liggende isoleret rørvarmeveksler, 1 stk. trykexpansionsbeholder på 200 L samt 1 stk. varmtvandsbeholder på 1250 L. Alle komponenter antages at være fra 1985-86. Radiatoranlægget i ejendommen er udført som et 1-strengt anlæg med øvre fordeling. Fremløbstemperaturen til radiatoranlægget styres automatisk efter udetemperaturen af et automatikanlæg fra RECI monteret på et stativ over veksleren i varmecentralen. Udeføleren er monteret på ejendommens nordfacade. Varmecirkulationspumpen er en nyere trykstyret pumpe af typen Magna 3 fra Grundfos. Varmtvandssystemet i ejendommen er udført med cirkulation. Cirkulationspumpen for det varme brugsvand er en nyere model af typen Alpha 2. Varmtvandstemperaturen styres af et automatikanlæg via en selvvirkende termostatventil ved beholderen samt en beholderføler. Automatikkomponenterne vurderes generelt at være fra 9 opbygningen af varmecentralen i 1985-86. Det vurderes dog at brugsvandspumpen og varmecirkulationspumpen er udskiftet inden for de seneste 2-3 år. Rørinstallationerne i varmecentralen er generelt isoleret og afsluttet med alu-folie og enkelte steder er rørene afsluttet med malerbehandlet pap/lærred. Rørene i varmecentralen er forsynet med rørmærkninger på alle rør. Manddæksel på varmtvandsbeholder fremstår isoleret. Fjernvarmestik/ ledninger inkl. hovedafspærringsventiler i varmecentralen er Varmeforsynings ejendom. Varmeanlægget er generelt forsynet med afspærringsventiler af typen kuglehaner. Afspærringsventilerne på brugsvandsrørene i varmecentralen er generelt membranventiler der fremstår uisolerede.</p> | | | |

| <p>Varmecentralen fremstår generelt i acceptabel stand dog med en del nedslidte komponenter. Den mindre gode årsafkøling kan skyldes tilkalkning af varmeveksleren og varmespiralerne i varmtvandsbeholderen, det 1-strengt system med manglende reguleringsventiler samt eventuelle gamle søjleradiatorer i lejlighederne med dårlig afkøling henover disse. Det anbefales at udskifte varmtvandsbeholderen og varmeveksleren til mere energieffektive typer, så årsafkølingen kan forbedres. Pumperne vurderes fortsat at være i god stand. Ekspansionsbeholderen bør undersøges nærmere og denne kan med fordel medtages ved udskiftning af de øvrige komponenter i varmecentralen. Udskiftning af varmtvandsbeholderen med nye rustfrie spiraler, varmeveksleren til en ny gulvstående loddet pladevarmeveksler samt optimering med nye motorventiler til styring af VVB og veksler. Renovering af varmecentralen bør foretages inden for de næste 0-5 år, men kan med fordel renoveres i forbindelse med en eventuel udskiftning af brugsvandssystemet af hensyn til synergien. Der bør i vedligeholdelsesbudgettet afsættes et mindre, fast årligt beløb til den løbende vedligeholdelse af pumper og ventiler m.m.</p> | | | |

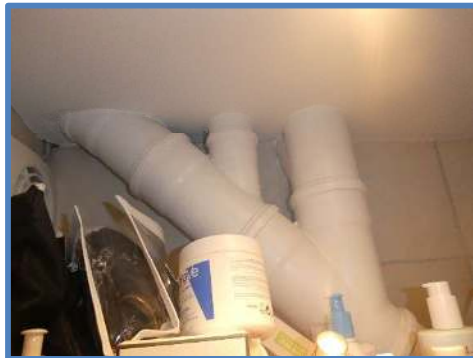
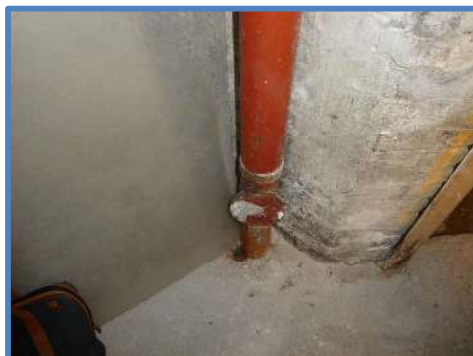
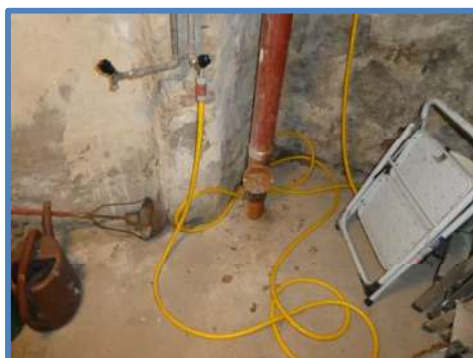
| <p>Ejendommen er generelt forsynet med særskilte faldstammer for køkkener og badeværelser. Faldstammerne er oprindeligt udført i støbejern med muffesamlinger, men der er flere steder konstateret partielle udskiftninger i nyere støbejerns faldstammer, plastinstallationer og LoroX.</p> <p>I henhold til bestyrelsens oplysninger, så er der foretaget partielle udskiftninger af køkkenfaldstammerne i nr. 9 i 1991 og køkkenfaldstammerne i nr. 11 menes at være delvist udskiftet i 1994. Faldstammerne i køkkenerne er en blanding af nyere og ældre støbejernsrør samt ældre LoroX rør. I badeværelserne antages det jf. tegningsmateriale hos de lokale myndigheder, at der tilbage i 1977 er udført plastfaldstammer i badeværelserne. Der forefindes dermed faldstammer der er mellem 25-50 år. Faldstammerne i badeværelserne og køkkenerne er generelt dimension Ø100 mm. Udluftningsstammerne i loftrummet er ligeledes Ø100 mm.</p> <p>Vandløse fra køkkenvaske er generelt nyere plast-installationer. Afløb fra køkkener er ført gennem køkkenskabe til faldstamme placeret i hjørnet af køkkenet. Faldstammerne er udluftet over tag og fremstår uisolerede loftrum.</p> <p>Toiletter og håndvaske (sanitet) er en blanding af ældre og nyere typer. Dette afhænger af om den enkelte beboer har renoveret sit badeværelse/ køkken.</p> | | | | | |

| <p>Det anbefales at udskifte de ældre plastfaldstammer på badeværelserne inden for 0-5 år, da disse har en høj alder og ikke er udført med korrekte brandsikringer i etageadskillelsen. Faldstammerne i køkkenerne antages generelt at have en restlevetid på 27-30 år og disse kan reelt have en restlevetid på 15-20 år under forudsætning af, at faldstammerne er udskiftet fra kælder til kvist og igennem etageadskillelserne.</p> <p>Da faldstammerne i køkkenerne generelt er placeret i samme tracé som brugsvandsstigstrengene, og en stor del af følgearbejderne (TØ, MU, MA) derved vil være de samme, så kan der være god synergi i at udskifte køkkenfaldstammerne alligevel i samme ombæring som brugsvandsinstallationerne. Faldstammerne er flere steder placeret i samme rørkasse som brugsvandsstigstrengene.</p> | | | | | |

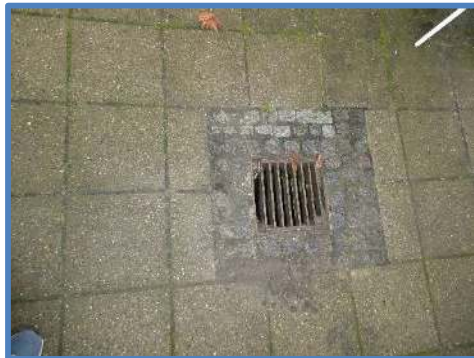
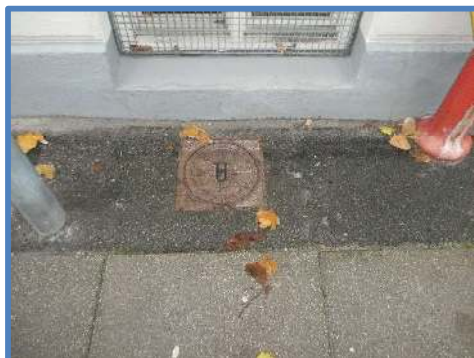
| <p>Kloakken er ikke undersøgt nærmere, der er ikke oplyst om udfordringer i forhold til opstuvende afløb.</p> <p>Ejendommens spildevand og regnvand afledes til offentlig kloak.</p> <p>Den offentlige kloak er udformet som et fællessystem, hvor regnvand og spildevand føres i samme ledning.</p> <p>Afløb (faldstammer) fra bygningen føres til kælderen, hvor der ligger afløbsledninger ført ud gennem facaderne og ført under/gennem bygningen.</p> <p>Fra kloak er der ført hovedledninger under/gennem bygning til offentlig brønd i fortov.</p> <p>Overfladevand afvandes via tagnedløb og rørbrønde mod havefacade og gadefacade.</p> <p>Kloak er tilsluttet fællessystem, men er på grunden forberedt for separatsystem.</p> <p>Kloakken kan ikke vurderes da denne installation er under jorden og at der ikke er udført en TV-inspektion af kloakken.</p> | | | |

| <p>Det vil være hensigtsmæssigt, at der udføres en TV-inspektion af kloaksystemet for derved at få afdækket eventuelle brud og sætninger samt øvrige skader, der kan give fugtskader, problemer med rotter osv., og angive en rest-levetid på kloakken.</p> <p>Det anbefales, at der udføres en TV-inspektion hvert 10. år.</p> <p>Det anbefales, at man får tilset sine regnvandsbrønde, Aqua dræn, lyskasser, kælderskakt, sandfangs brønde og tagnedløb årligt og får dem tømt hvert andet eller tredje år.</p> | | | |

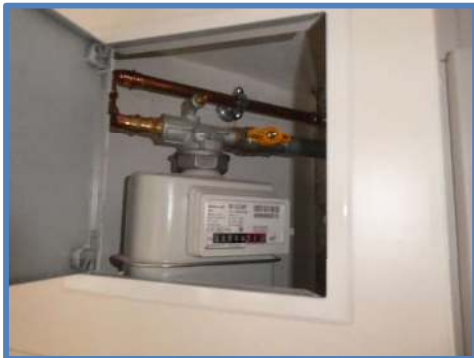
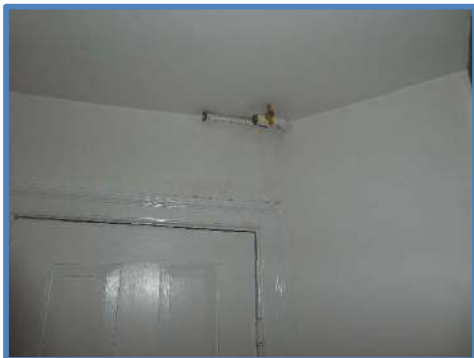
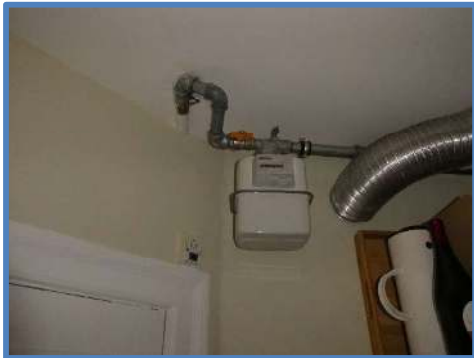
| <p>Ejendommen er tilsluttet bygasnettet, Frederiksberg Forsyning A/S.</p> <p>Gasforsyningen anvendes alene til madlavning, ikke alle boliger har gaskomfur.</p> <p>Forbruget afregnes via individuel gasmåler i hver boligenhed, og det samlede gasforbrug kendes derfor ikke.</p> <p>Der er intet fællesforbrug.</p> <p>Det er vigtigt at vedligeholde denne installation samt sørge for, at installationerne er tætte, funktionsdygtige og lovlige. Det er vigtigt, at flexslanger ikke er i nærheden af gasblus, og ikke bliver klemmt bagved ovnen.</p> <p>I forbindelse med renovering i lejligheder kan enkelte være gået væk fra at benytte gas. Det er vigtigt, at installationen til stadighed overvåges for rust mv. og ikke bliver glemt i de enkelte lejligheder.</p> <p>Det er den enkelte beboers ansvar at vedligeholde sit køkken samt sørge for, at installationerne er tætte og funktionsdygtige. Der foreslås ingen samlede bygningsarbejder på gasinstallationen.</p> <p>Der forekommer ikke gasinstallation i ejendommen. Punktet er derfor ikke beskrevet i nærværende rapport.</p> | | | |

| Der foreslås ingen samlede bygningsarbejder på gasinstallationen. | | | |

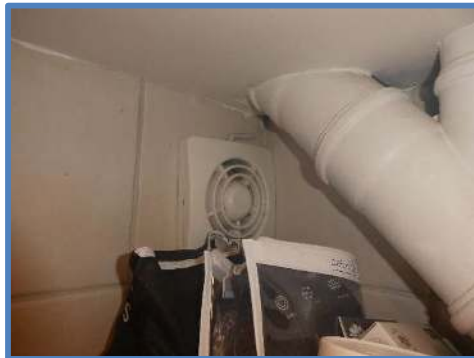
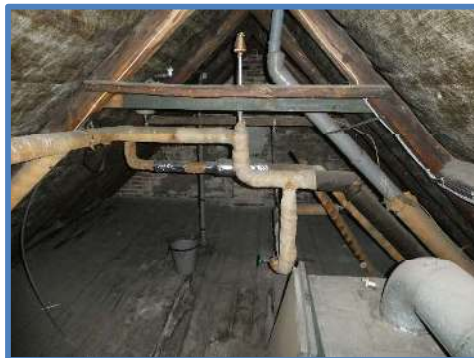
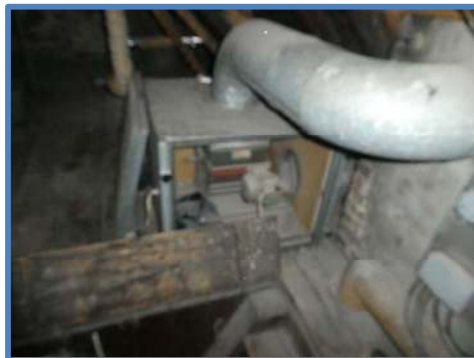
| <p>I køkkenerne er der aftrækskanaler for ventilation. Kanalerne er ført op i tagrum.</p> <p>I baderummene er der aftrækskanaler for ventilation. Kanalerne er ført op i tagrum.</p> <p>I tagrum er der et ventilationsanlæg som ikke ser ud til at være i drift.</p> <p>Det er vigtigt at der ikke tilsluttes mekaniske ventilatorer på de naturlige aftrækskanaler, da dette ikke i overensstemmelse med bestemmelserne i bygningsreglementet.</p> | | | |

| Det anbefales at ventilationsanlægget på loftet gennemgås og evt. udskiftes | | | |

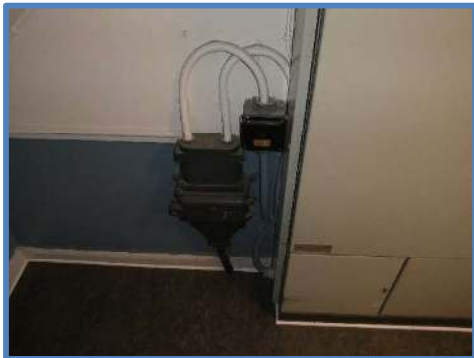
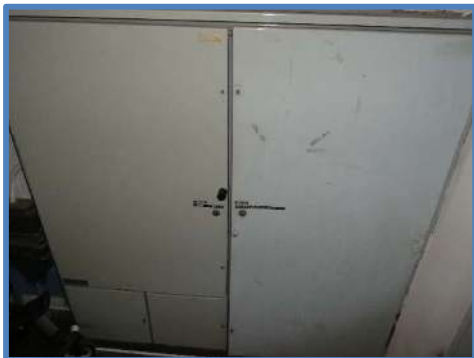
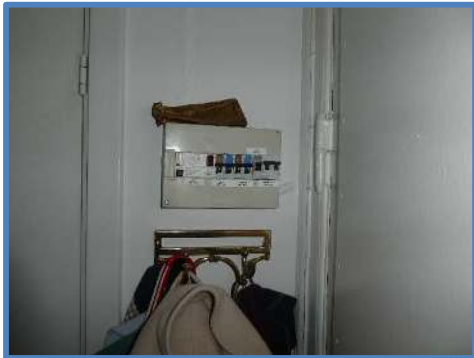
| <p>Ejendommens elforsyning kommer fra SEAS-NVE Der er indført stikledninger i kældrene (stikledninger og hovedbly).</p> <p>Forbruget afregnes via måler i ejendomstavler samt målere ved hver boligenhed, det samlede forbrug kendes ikke.</p> <p>Forbruget til fællesinstallationer afregnes efter målere i de fælles ejendomstavler.</p> <p>Stikledningen er gamle stof og tjære isolerede kabler. Stigeledninger er delvis stofisolerede ledninger fremført i rør og delvis plastisolerede kabler. Der er ikke blevet demonteret materiel ved gennemgangen.</p> <p>Fra hovedbly er der fremført hovedledning til ejendomstavlen. Ejendomstavlen er placeret på væg, i kælderen.</p> <p>Fra ejendomstavlen er der fremført hovedledninger til varmecentraltavle og øvrige undertavler.</p> <p>I 2012 er den fælles el-tavlen renoveret.</p> <p>El-installationerne kan ikke vurderes før der udføres et El-tjek</p> | | | |

| Det anbefales at der udføres et EL-tjek af ejendommens fælles EL-Installationer. | | | |

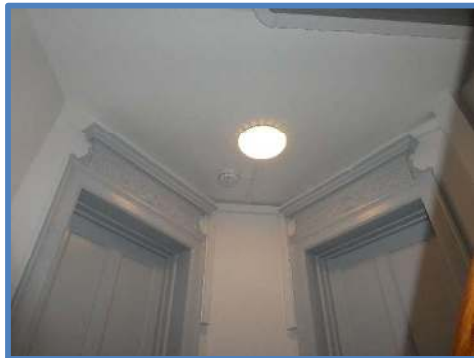
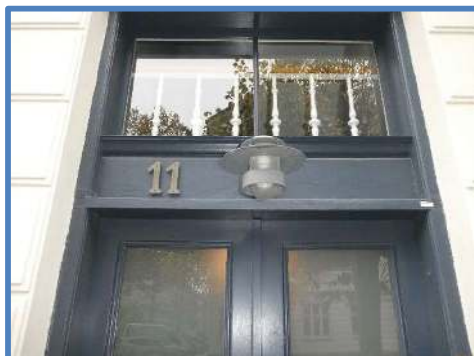
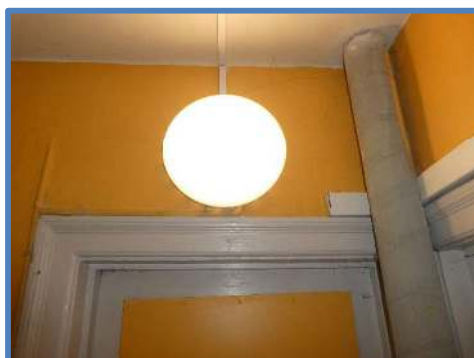
| <p>El-installationerne i fællesarealerne.<br/>Ved gennemgang er der observeret henholdsvis tryk og sensor på belysning i ejendommens fællesarealer herunder trappeopgang portgennemgang og kælder.</p> <p>Såfremt foreningen ikke har udskiftet til LED belysning vil dette anbefales løbende ved udskiftning.</p> <p>Standen vurderes at være normal.</p> | | | |

| EL/svagstrøm fremstår velvedligeholdt og i god stand, der anbefales ingen arbejder på dette. | | | |

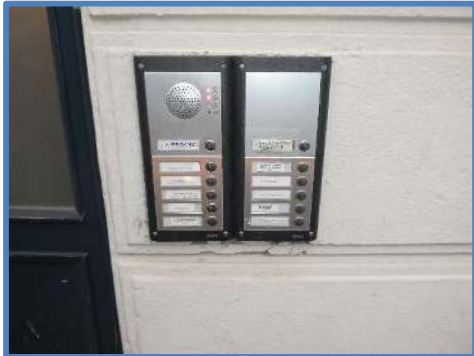
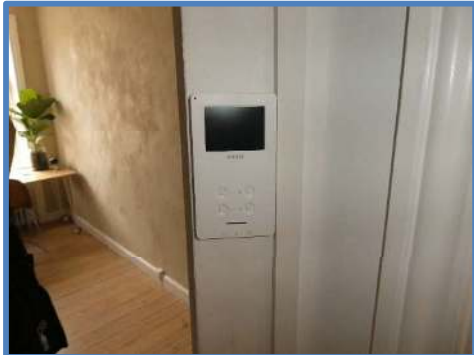
| <p>Dørtelefonanlæggene er et klassisk dørtelefonsystem som via tryk giver forbindelse til de enkelte lejligheder som derefter kan åbne gadedøren. Anlægget er placeret i gadedørenes false.</p> <p>Det anbefales at anlægget løbende serviceres for at sikre, at dette er velfungerende. Udgifter til service afholdes via det alm. driftsbudget.</p> <p>Der er ikke oplyst om udfordringer om anlægget derfor vurderes dørtelefonanlægget til at være i normal stand.</p> <p>Dørtelefonanlæggene vurderes til at være i normal forventet stand.</p> | | | |

| EL/svagstrøm fremstår velvedligeholdt og i god stand, der anbefales ingen arbejder på dette. | | | |

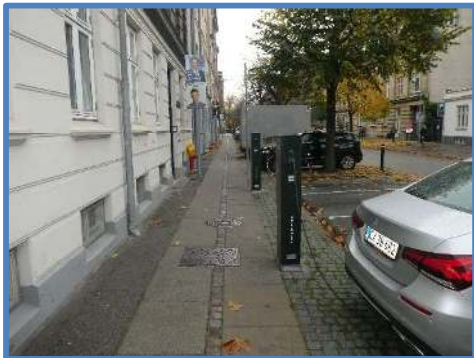
| <p>Arealet ud for facaden på Yrsavej er med et gangareal med asfalt og kvadratiske fliser fra gaden og langs facaden.</p> <p>På gårdsiden er græsareal med flisebelagte gangarealer.</p> <p>På gårdsiden er opsat tørrestativ.</p> <p>I gården er der træskur til cykler og barnevogne m.m., samt flisebelagt terrasse.</p> | | | |

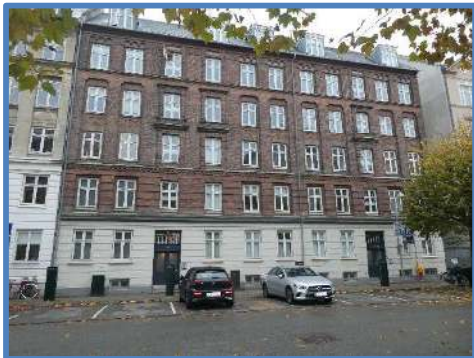
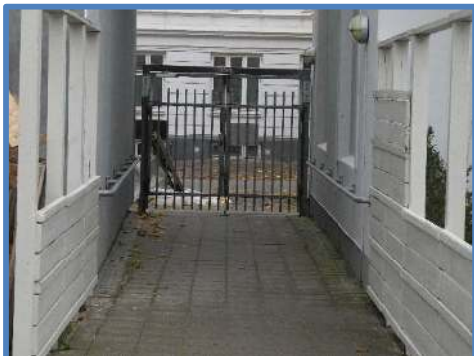
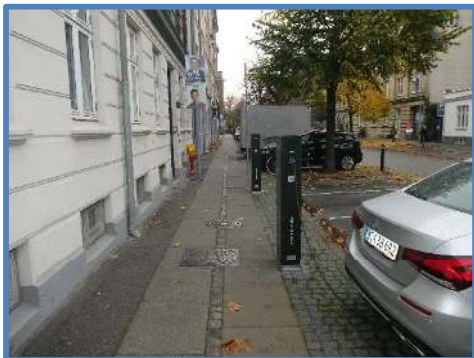
| <p>Udgifter til byggeplads, stillads samt bortafskaffelse af <b>ikke miljøfarligt affald</b> er medregnet, og fremgår af priserne under de enkelte bygningsdele.</p> <p>I forbindelse med arbejderne på ejendommen er foreningen som bygherre forpligtet til at sikre korrekt håndtering af miljøskadelige stoffer i henhold til arbejdsmiljølovgivningen.</p> | | | |

| <p>Det anbefales, at der ved et bygningsarbejde udføres en indledende miljøteknisk analyse af udvalgte overflader på ejendommen for at danne sig et overblik over de endelige omkostninger ved renoveringsarbejderne.</p> | | | |
