# EJERFORENINGEN

## MØNSGADE 8 ABC

### RAPPORT VEDRØRENDE BYGNINGSVEDLIGEHOJDELSE TILSTANDSRAPPORT

Oktober 2020

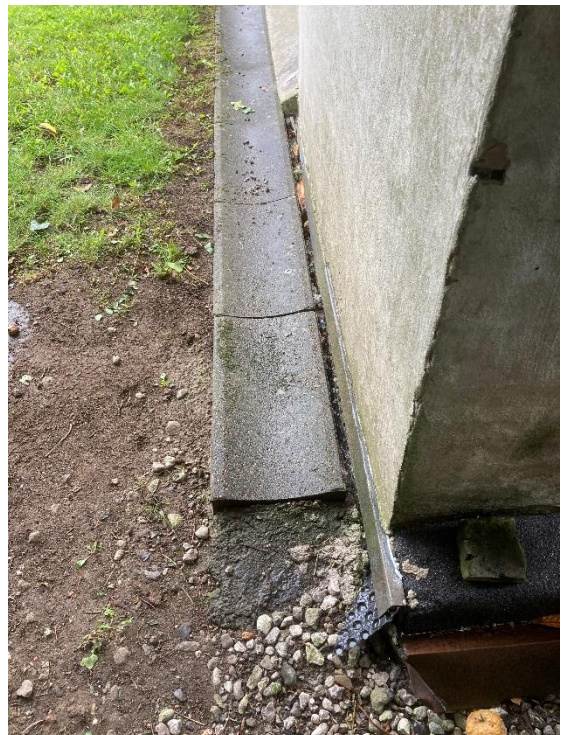
Sokkel på gavlf af 8C med vandrende, hvor der bag vandrende ses Platonplade og afdækning (fugtsikring)

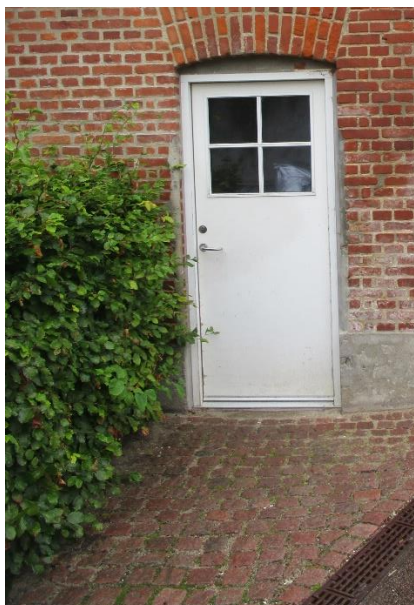
Yderdør til opgang med elastisk fuge fra 2006-07.

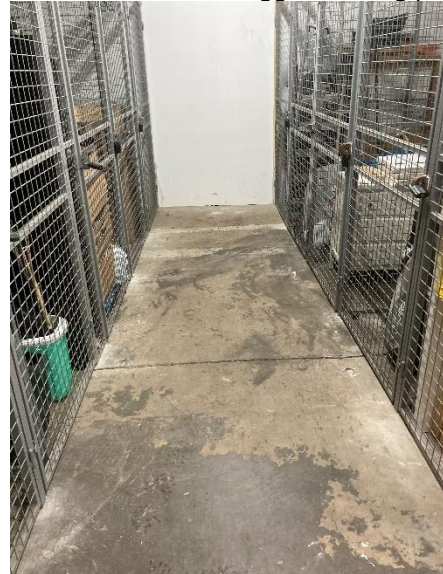
Depotrum i Anneksbygning med støbt fugeopdelt betongulv – uens farveholdning.
