# TILSTANDSRAPPORT

Turkisvej 25 - 8700 Horsens

Enfamilieshus

1971

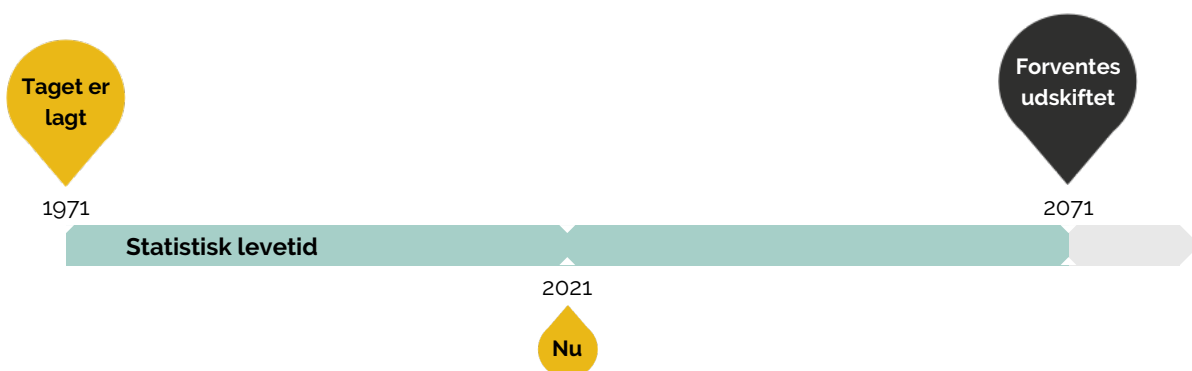
### Tagbelægning - Falstagsten

Tagbelægninger med mos og alger er ikke unormale. Tegltage tager normalt ikke skade af mos, men ved store mængder af mos kan tagvandet ikke løbe hurtigt nok af, og der kan opstå risiko for, at fugt og vand trænger ind på undertaget. Undertaget tåler ikke vedvarende fugt, og skader skal derfor udbedres snarest muligt. Ved en eventuel afrensning af mos, skal man sikre sig, at taget kan holde til det. Tagbelægninger med mos og alger er ikke unormale. Tegltage tager normalt ikke skade af dette, men ved store mængder af mos er der risiko for at tagvandet ikke kan løbe hurtigt nok af, hvorved der via samlinger kan trække vand ind i på undertaget. Undertaget kan ikke holde til vedvarende fugt, og skader skal derfor udbedres snarest muligt. Ved en eventuel afrensning af mos, skal man sikre sig, at taget kan holde til det.
