# TILSTANDSRAPPORT

Altonavej 22 - 5463 Harndrup

**LØBENUMMER:** H-22-04109-0103

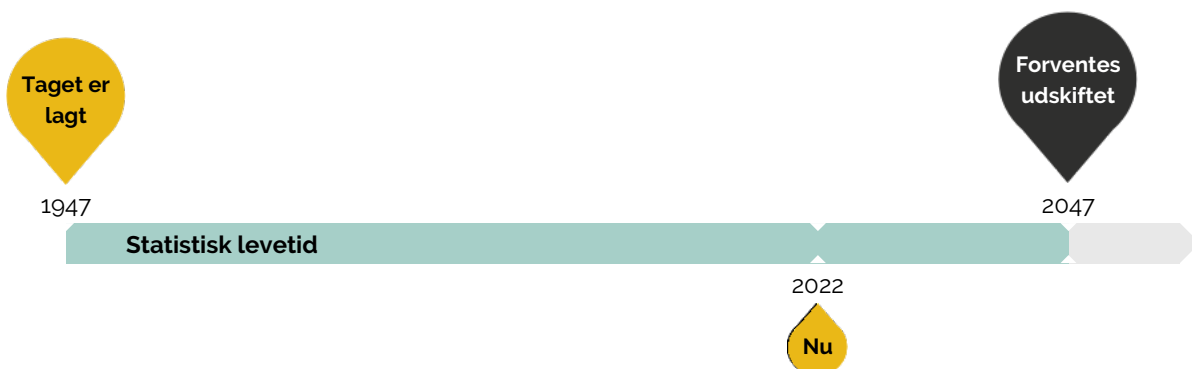
### Tagbelægning - Røde vingetagsten

Tagbelægninger med mos og alger er ikke unormale. Tegltage tager normalt ikke skade af dette, men ved store mængder af mos er der risiko for at tagvandet ikke kan løbe hurtigt nok af, hvorved der via samlinger kan trække vand ind i tagkonstruktionen. Ved en eventuel afrensning af mos, skal man sikre sig, at taget kan holde til det. Det er vigtigt at vedligeholde den indvendige mørtel (understrygning) og den eventuelle udvendige mørtel (overstrygning), så samlingerne mellem tagstenene forbliver tætte.
