# Sammenfatning af Tilstandsvurdering

Vinduer og altanpartier  
E/F Krystalgården

EKAS Rådgivende Ingeniører A/S

11.3.2024

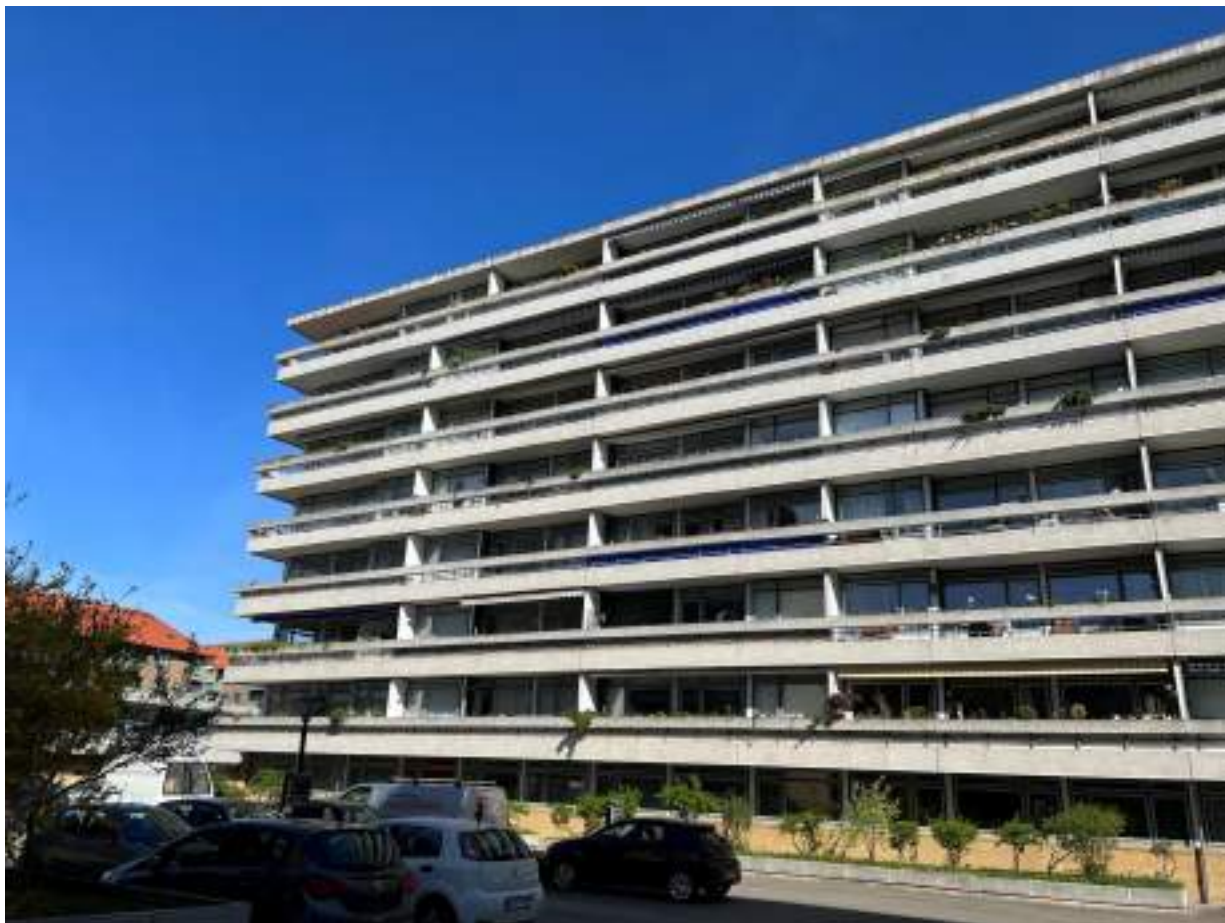
Foto af vestfacade med altanpartier

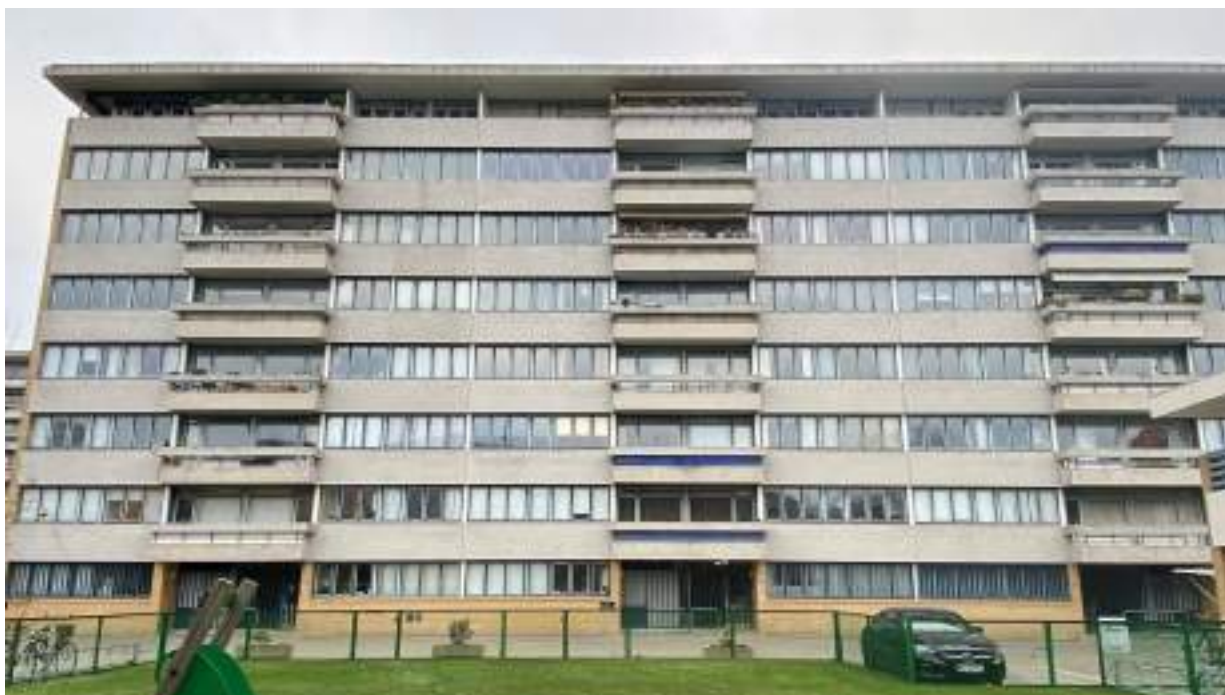
Foto af østfacade med vinduesbånd og altaner

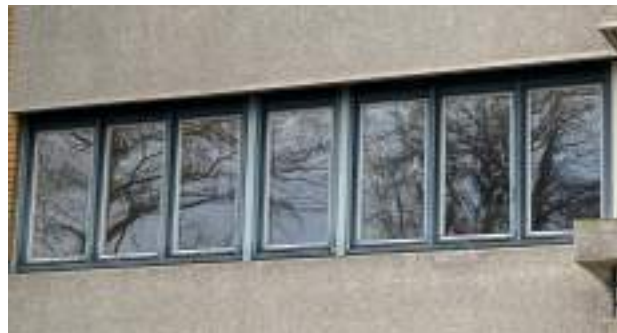
På østfacaderne består et vinduesbånd af 7 enkeltvinduer som vist på fotoet her. På vestfacaden i stueplan er udseendet anderledes.
