# EJERFORENINGEN

## MØNSGADE 8 ABC

### RAPPORT VEDRØRENDE BYGNINGSVEDLIGEHOJDELSE TILSTANDSRAPPORT

Oktober 2020

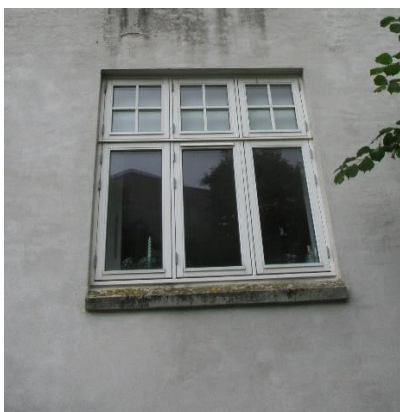
Sålbænke er støbte og i varierende stand, hvor der ses enkelte revnede sålbænke.

Betonsålbænke under vinduer ses med revner

3 fags vindue i vandskuret væg med betonsålbænk

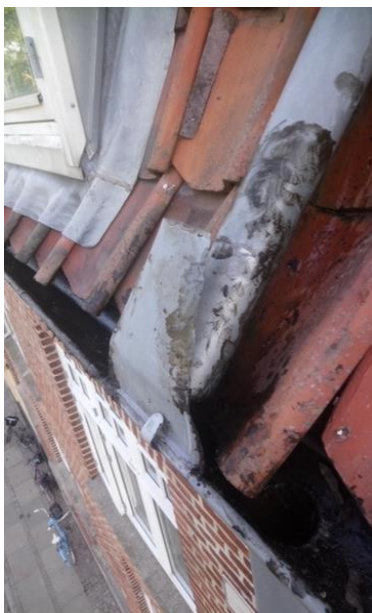
Afdækning ved tagnedløb fra øverste tag til rende.

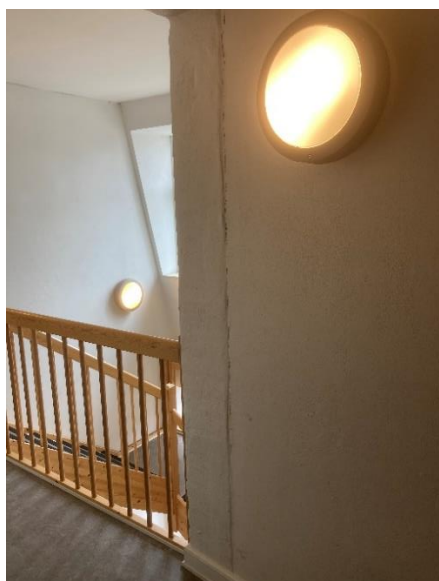
Fuge mellem vægge øverst i trapperum nr. 8B

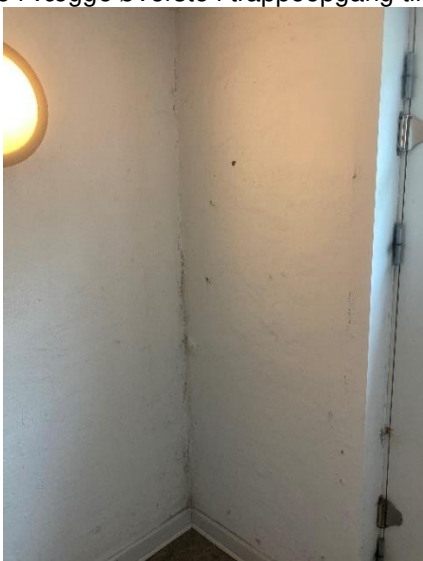
Væghjørne ved indgang til trappeopgang til nr. 8C
